## VW Up / Seat Mii / Skoda Citigo - onvoldoende motorvermogen

### Onvoldoende motorvermogen: Foutcodes P0010, P0016, P0088, P0341 in de regeleenheid opgeslagen

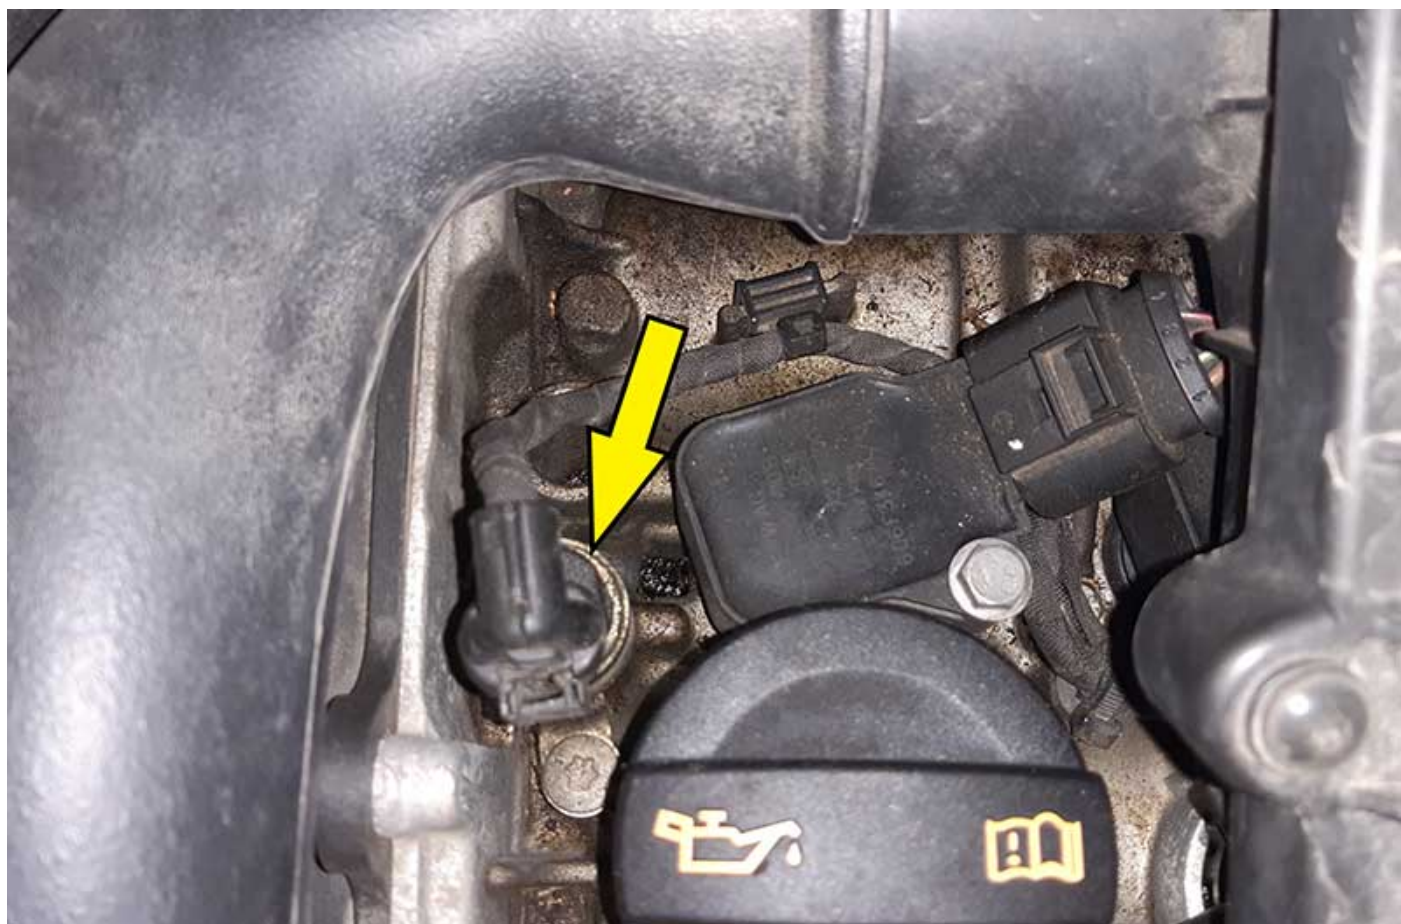
Bij bovengenoemde voertuigen kan het voorkomen dat de motor onvoldoende vermogen levert. In het storingsgeheugen zijn vaak de foutcodes P0010, P0016, P0088, P0341 opgeslagen. Deze verwijzen naar de variabele kleptiming of krukas-/nokkenaspositie. Naast de klassieke foutenoorzaken met betrekking tot de distributieriem, moet bijzondere aandacht worden besteed aan de oliedrukklep van de variabele nokkenasregeling (zie afbeelding). Verstopping of verontreiniging door koolafzetting van de olieboringen kunnen bovengenoemde symptomen veroorzaken. Deze dragen meestal bij aan een slechte nokkenasregeling. Om dit te verhelpen, kan de oliedrukklep van de nokkenasregeling worden gereinigd. In sommige gevallen is een directe vervanging een betere oplossing. Het is raadzaam om ook het gebied rondom de olieboring in de cilinderkop te inspecteren en te controleren op vervuiling. Met behulp van een diagnoseapparaat (bijv. Hella Gutmann mega macs X) moet het storingsgeheugen worden gewist. Tot slot moet er een proefrit worden gemaakt.
