# BMW E60 - Mistlampen | HELLA

## BMW E60

### Mistlampen

#### Er komt water in de koplamp.

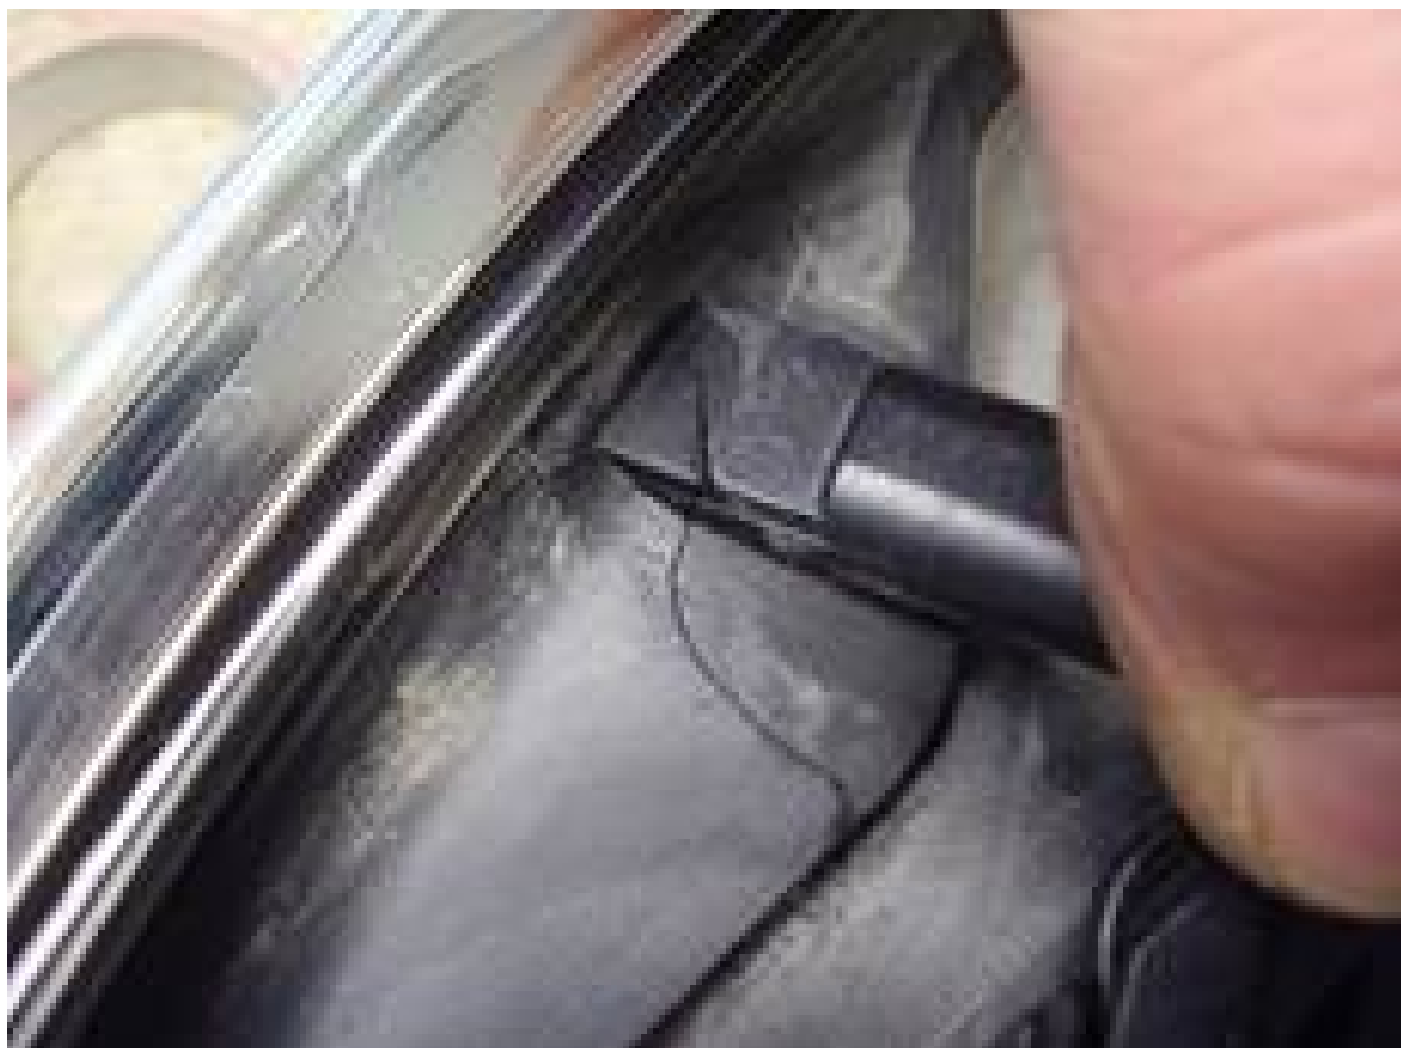
(Figuur 1)

Als er zware condensatie of, in sommige gevallen, verhoogde waterindringing in de koplamp wordt waargenomen, kan dit worden veroorzaakt door een barst in de behuizing van de SML (zijmarkeringslamp) (afb. 1).

De behuizing van de SML is beschadigd.

Er kunnen scheuren zijn ontstaan door ongunstige mechanische belasting, bijvoorbeeld als er drukkrachten optreden in dit gebied door voorwerpen of gereedschap: (de motorkap sluiten zonder eerst gereedschap/voorwerpen te verwijderen).

- Onjuiste afstelling van de motorkap.
