# Skoda Enyaq - Onjuiste koplampafstelling

| Gegevensblad | |
|---|---|
| Symptoom | Verblinding van tegenliggers na koplampafstelling |

## Onjuiste koplampafstelling na onderhoudswerkzaamheden

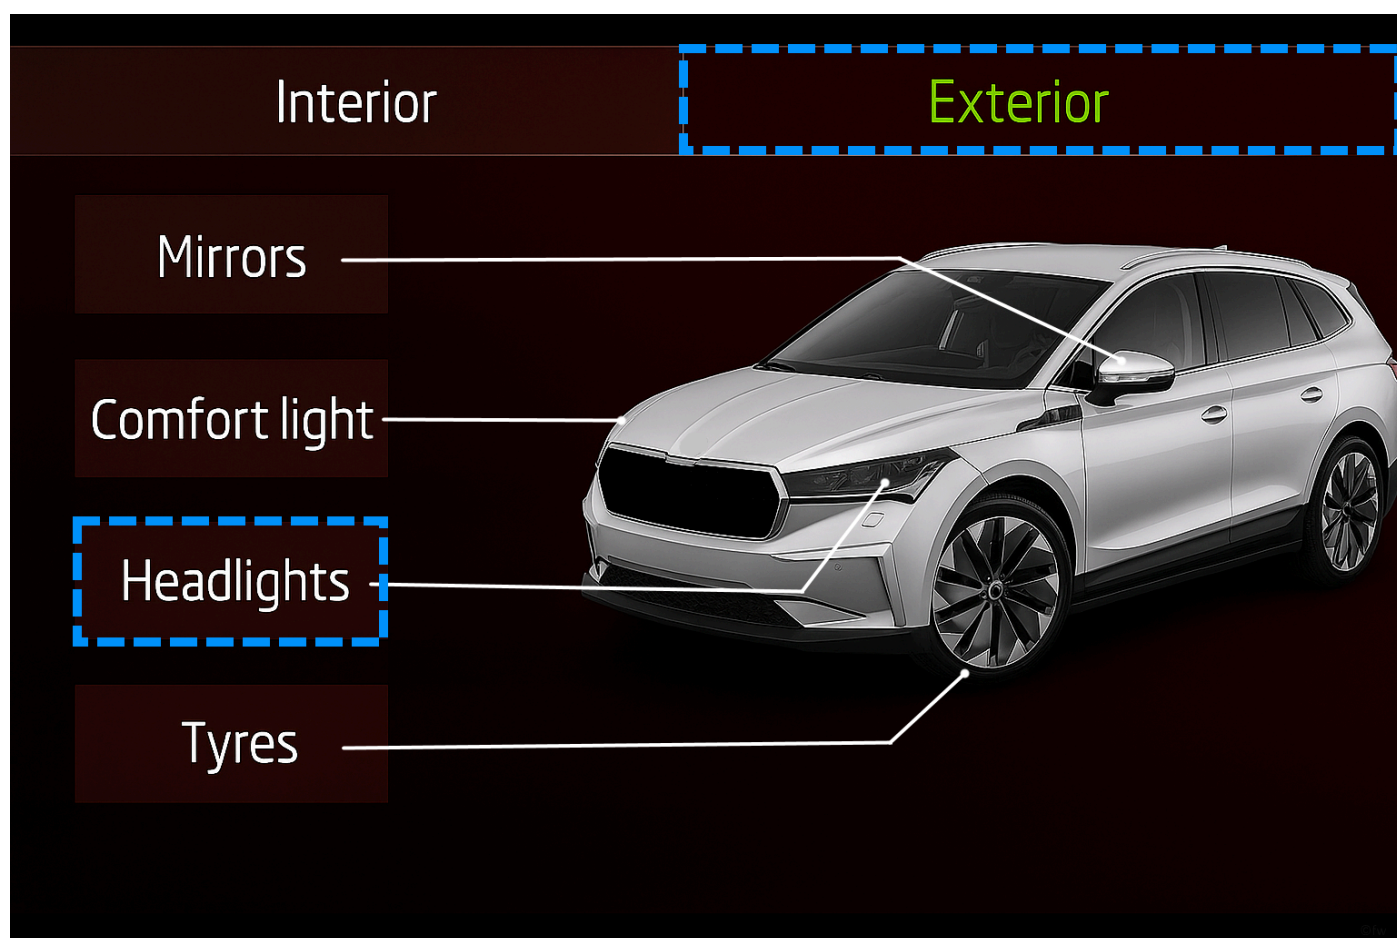
Voorbeeld van een menustructuur in het infotainmentsysteem: In het gedeelte "Exterieur" leidt het menupunt "Koplampen" naar het instellingsmenu voor de lichthoogteregeling.

Voor een correcte instelling moet de automatische lichthoogteregeling daarom vooraf in het genoemde menu op nul worden gezet. Pas daarna mag de basisinstelling van de koplampen worden uitgevoerd met behulp van een geschikt koplampafstelapparaat volgens de specificaties van de fabrikant. Tot slot moet de werking worden gecontroleerd en moet een proefrit worden gemaakt.

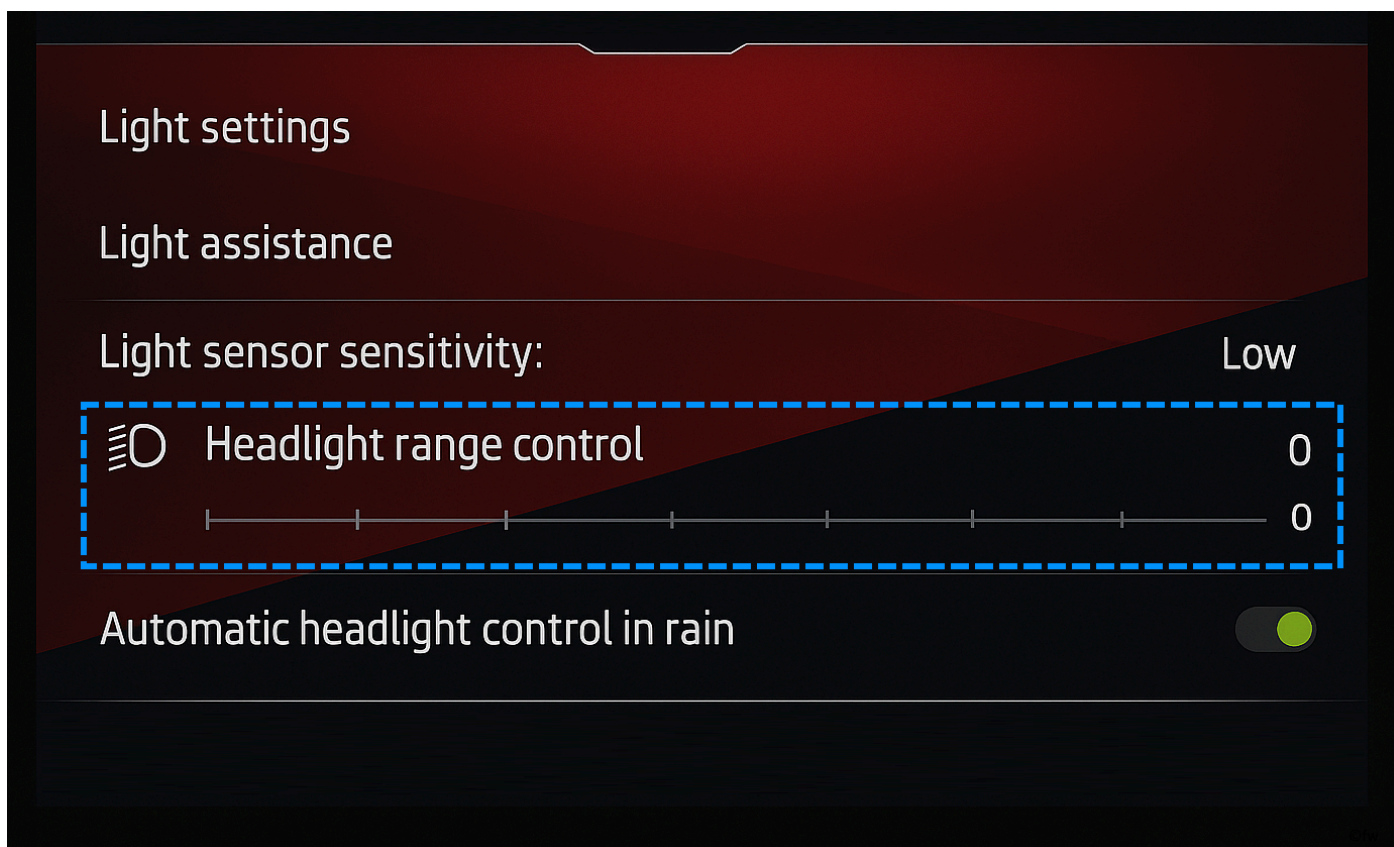
Voorbeeldweergave: In dit menu kan de automatische lichthoogteregeling van de koplampen op nul worden gezet.

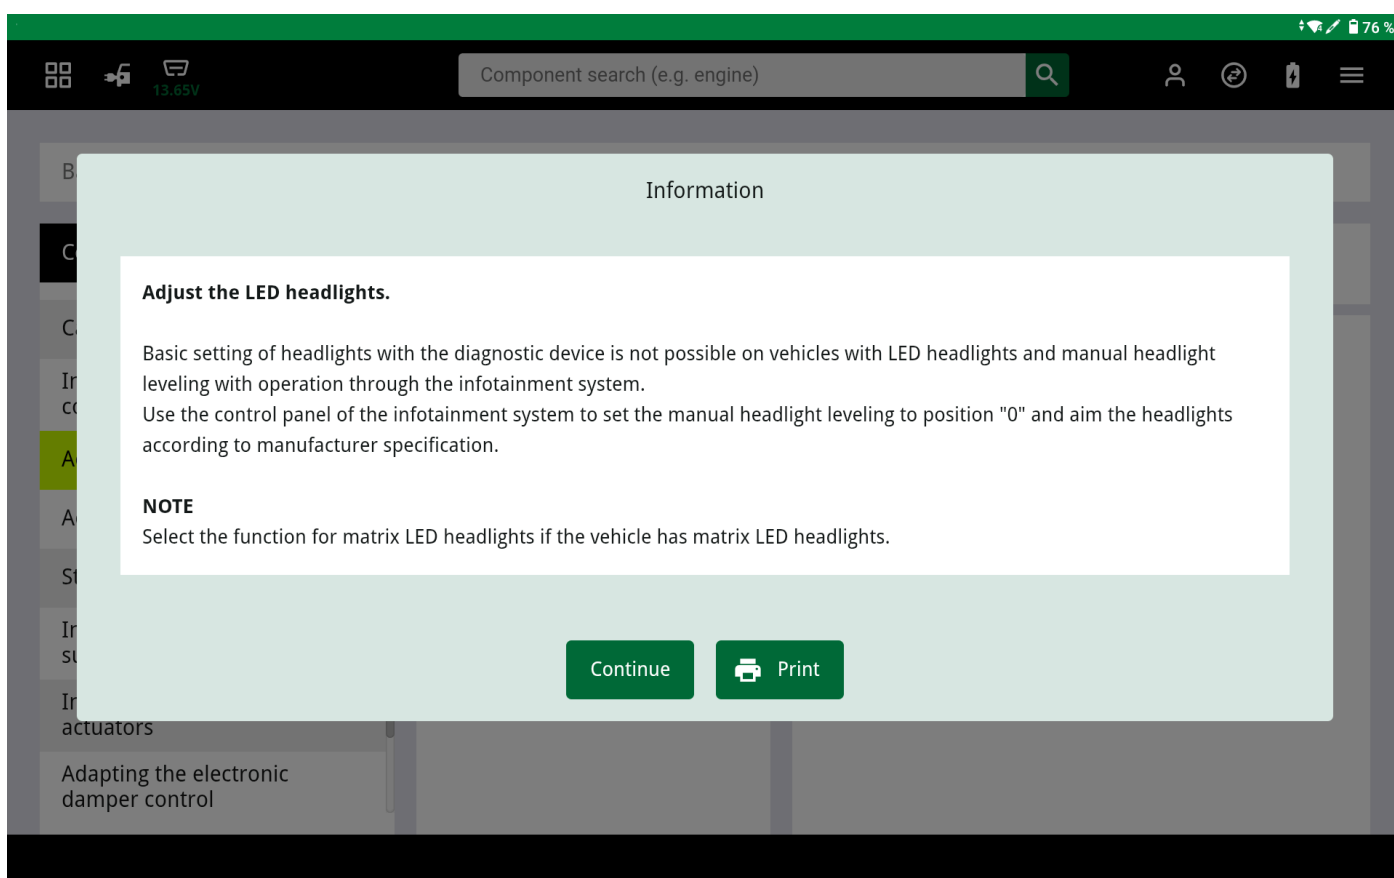
Opmerking in het diagnoseapparaat over de procedure voor de koplampafstelling
