## VW Polo - motorcontrolelampje brandt

### Gegevensblad

## Storing in het ontluchtingssysteem van de tank

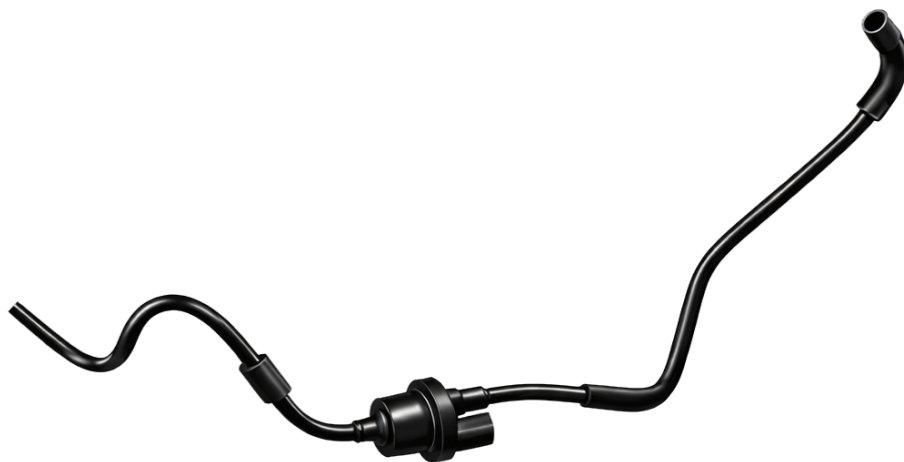
Als de bovenstaande storing van toepassing is en er tijdens de diagnose geen duidelijke storingen zijn vastgesteld in het ontluchtingssysteem van de tank, moet er speciale aandacht worden besteed aan de tankontluchtingsklep. De klep regelt de gerichte terugvoer van de brandstofdampen die in het actiefkoolreservoir zijn opgeslagen naar het inlaatkanaal. Als er een storing in de klep optreedt, kan de vereiste doorstroomhoeveelheid niet meer correct worden geregeld. Hierdoor werkt het systeem buiten de voorgeschreven bedrijfsparameters, wat invloed heeft op de samenstelling van het mengsel en ertoe kan leiden dat het motorcontrolelampje gaat branden.

Voorbeeldweergave van de tankontluchtingsklep

van de tankontluchtingsklep en het actiefkoolreservoir een oplossing bieden. Daarnaast moeten de leidingen van het systeem volgens de instructies van de fabrikant worden gecontroleerd en indien nodig worden gereinigd.

Zodra de oorzaak van de fout is verholpen, wist u het foutgeheugen en voert u een proefrit uit.
