# Alfa Romeo Niska wydajność chłodzenia | HELLA

Alfa Romeo

Typ: 159

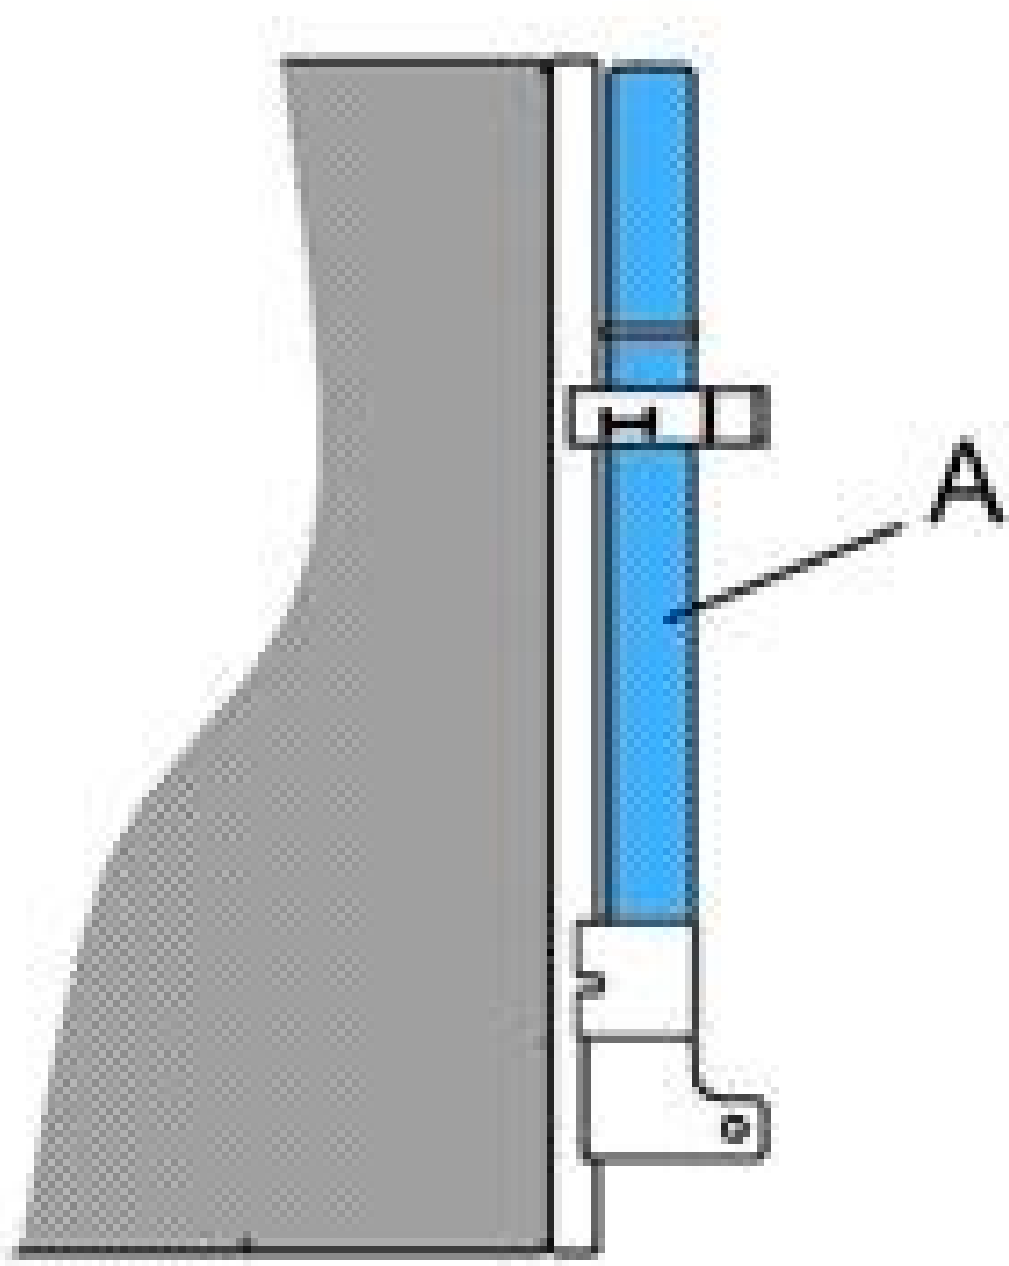
Jeżeli w tym modelu pojazdu wystąpi wyżej wymieniony błąd, to może to być spowodowane usterką filtra-osuszacza w urządzeniu klimatyzacyjnym. Niedostateczna przepuszczalność tego elementu przy wysokich temperaturach prowadzi do wzrostu ciśnienia, wskutek czego kompresor wyłącza się. W takim przypadku należy najpierw sprawdzić poziom czynnika chłodniczego w układzie. Jeżeli – zgodnie z informacją podaną przez producenta pojazdu – poziom czynnika jest prawidłowy, to należy wymienić filtr-osuszacz (A) przy kondensatorze

(numer artykułu Hella: 8FT 351 335-141). Następnie należy sprawdzić prawidłowe funkcjonowanie urządzenia klimatyzacyjnego.
