## BMW 118i – Nietypowe odgłosy z komory silnika

| Karta katalogowa | |
| Model pojazdu | F21 |
| Silnik | N13 |

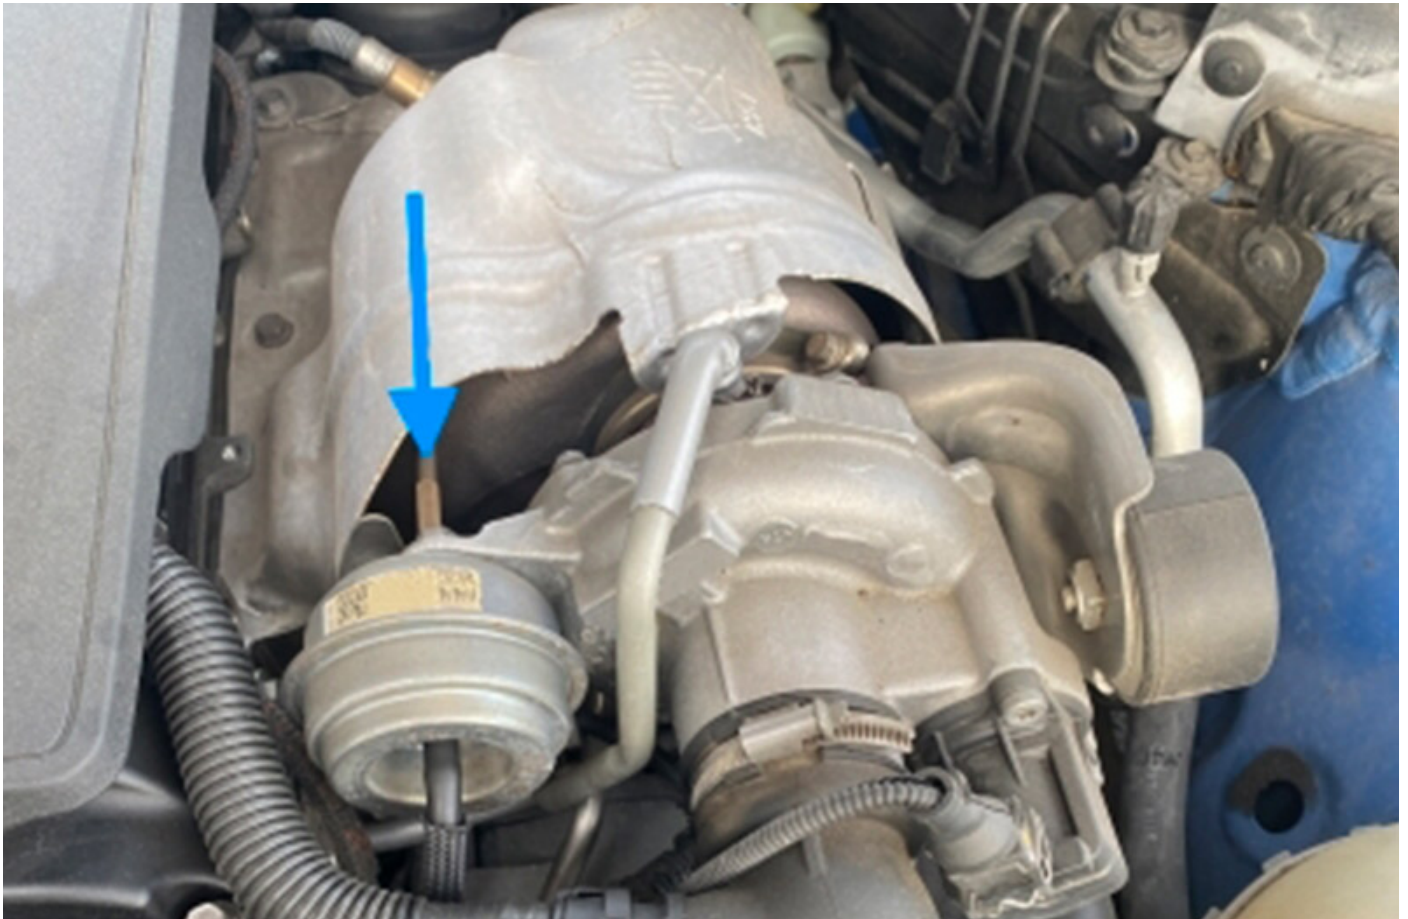
W wyżej wymienionych modelach pojazdów może się zdarzyć, że wkrótce po uruchomieniu silnika z komory silnika słychać nietypowe odgłosy stukania. Jedną z możliwych przyczyn mogą być drgania na ramieniu kłapy obejściowej turbosprężarki.

Poprzez lekkie naciśnięcie śrubokrętem na cięgno zaworu podciśnieniowego sprężarki (zdjęcie) można sprawdzić, czy odgłosy zmieniają się. Jeśli podczas diagnostyki usterki nie zostanie znaleziona żadna inna usterka ramienia, producent samochodu oferuje środek zaradczy w postaci aktualizacji oprogramowania. Aktualizacja zwiększa wysterowanie zaworu podciśnieniowego w razie rozgrzewania, co kompensuje luz tolerancji na ramieniu. Aktualizację oprogramowania można przeprowadzić np. poprzez Hella-Gutmann macsRemote Services lub za pomocą urządzenia diagnostycznego obsługującego PassThru z [serii Mega-Macs](#). Ponadto konieczny jest zarejestrowany dostęp do portalu internetowego producenta samochodu. W przypadku braku odpowiedniego sprzętu należy zwrócić się do autoryzowanego warsztatu.
