# BMW E60 - Obroszenie reflektorów | HELLA

BMW

E60

## Obroszenie reflektorów

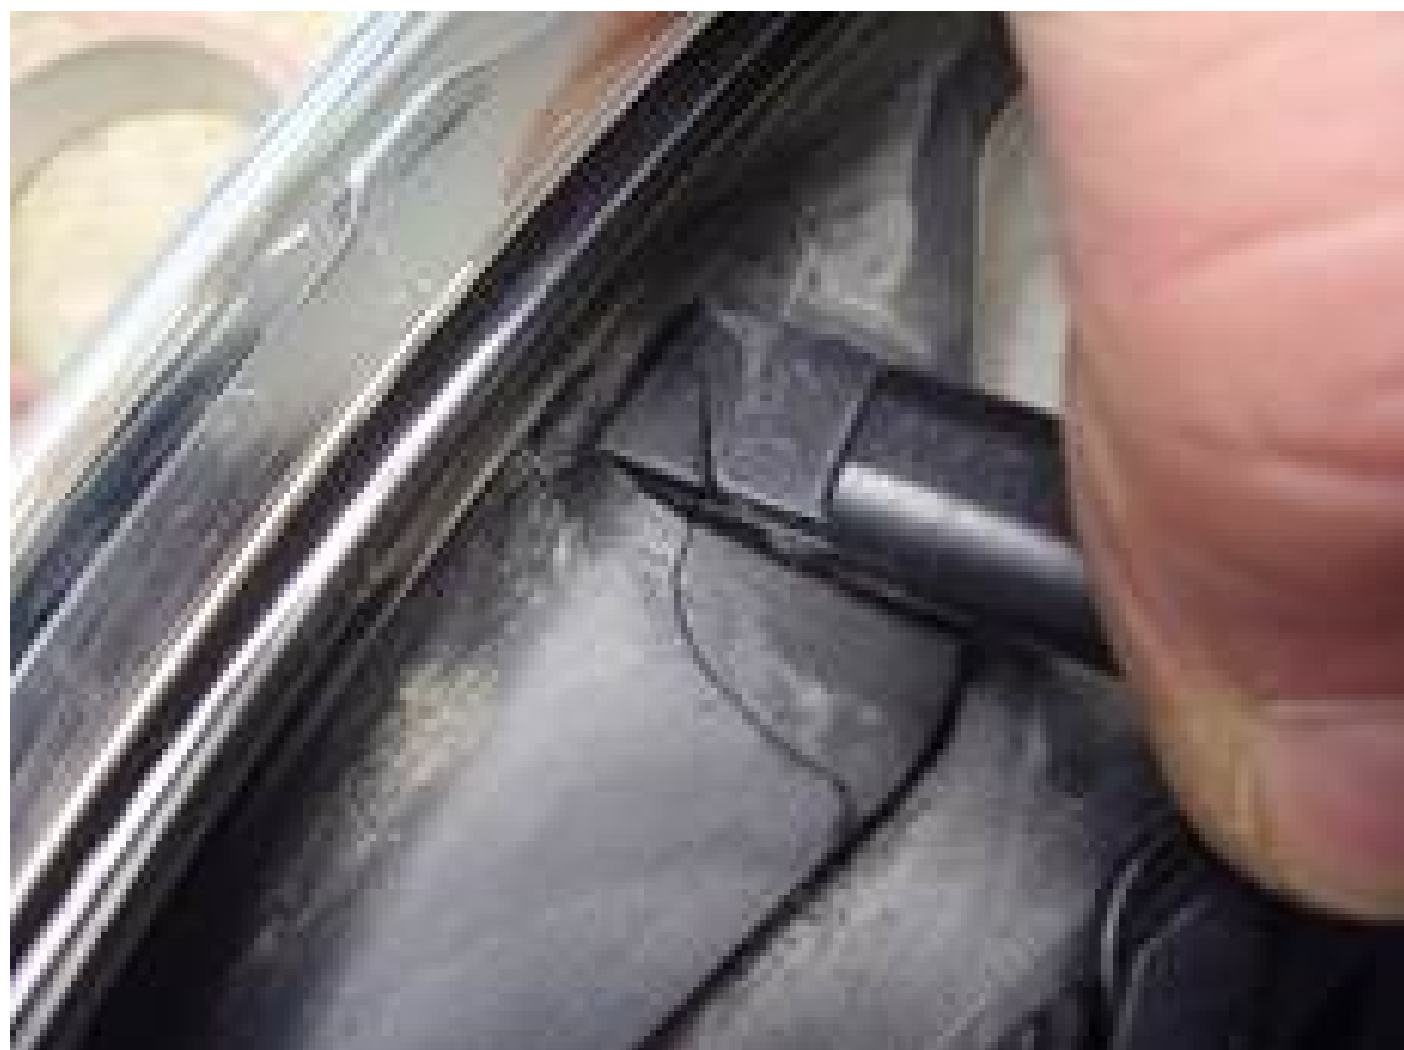
Jeżeli zostanie stwierdzone silne obroszenie lub w określonych przypadkach przedostawanie się większych ilości wody do reflektorów, przyczyną może być pęknięcie obudowy bocznego światła gabarytowego (rysunek 1).

Obudowa lampy obrysowej jest uszkodzona.

Pęknięcia mogą być powodowane przez negatywne obciążenia mechaniczne na przykład w sytuacji, gdy w tym obszarze działają siły nacisku powodowane przez przedmioty lub narzędzia: (zamknięcie osłony silnika bez wcześniejszego usunięcia narzędzi/przedmiotów).

- Nieprawidłowe ustawienie osłony silnika.
