# BMW i3 (I01) - Odgłosy w obszarze drzwi | HELLA

i3 (I01)

Rok produkcji: 2013

## Odgłosy w obszarze drzwi

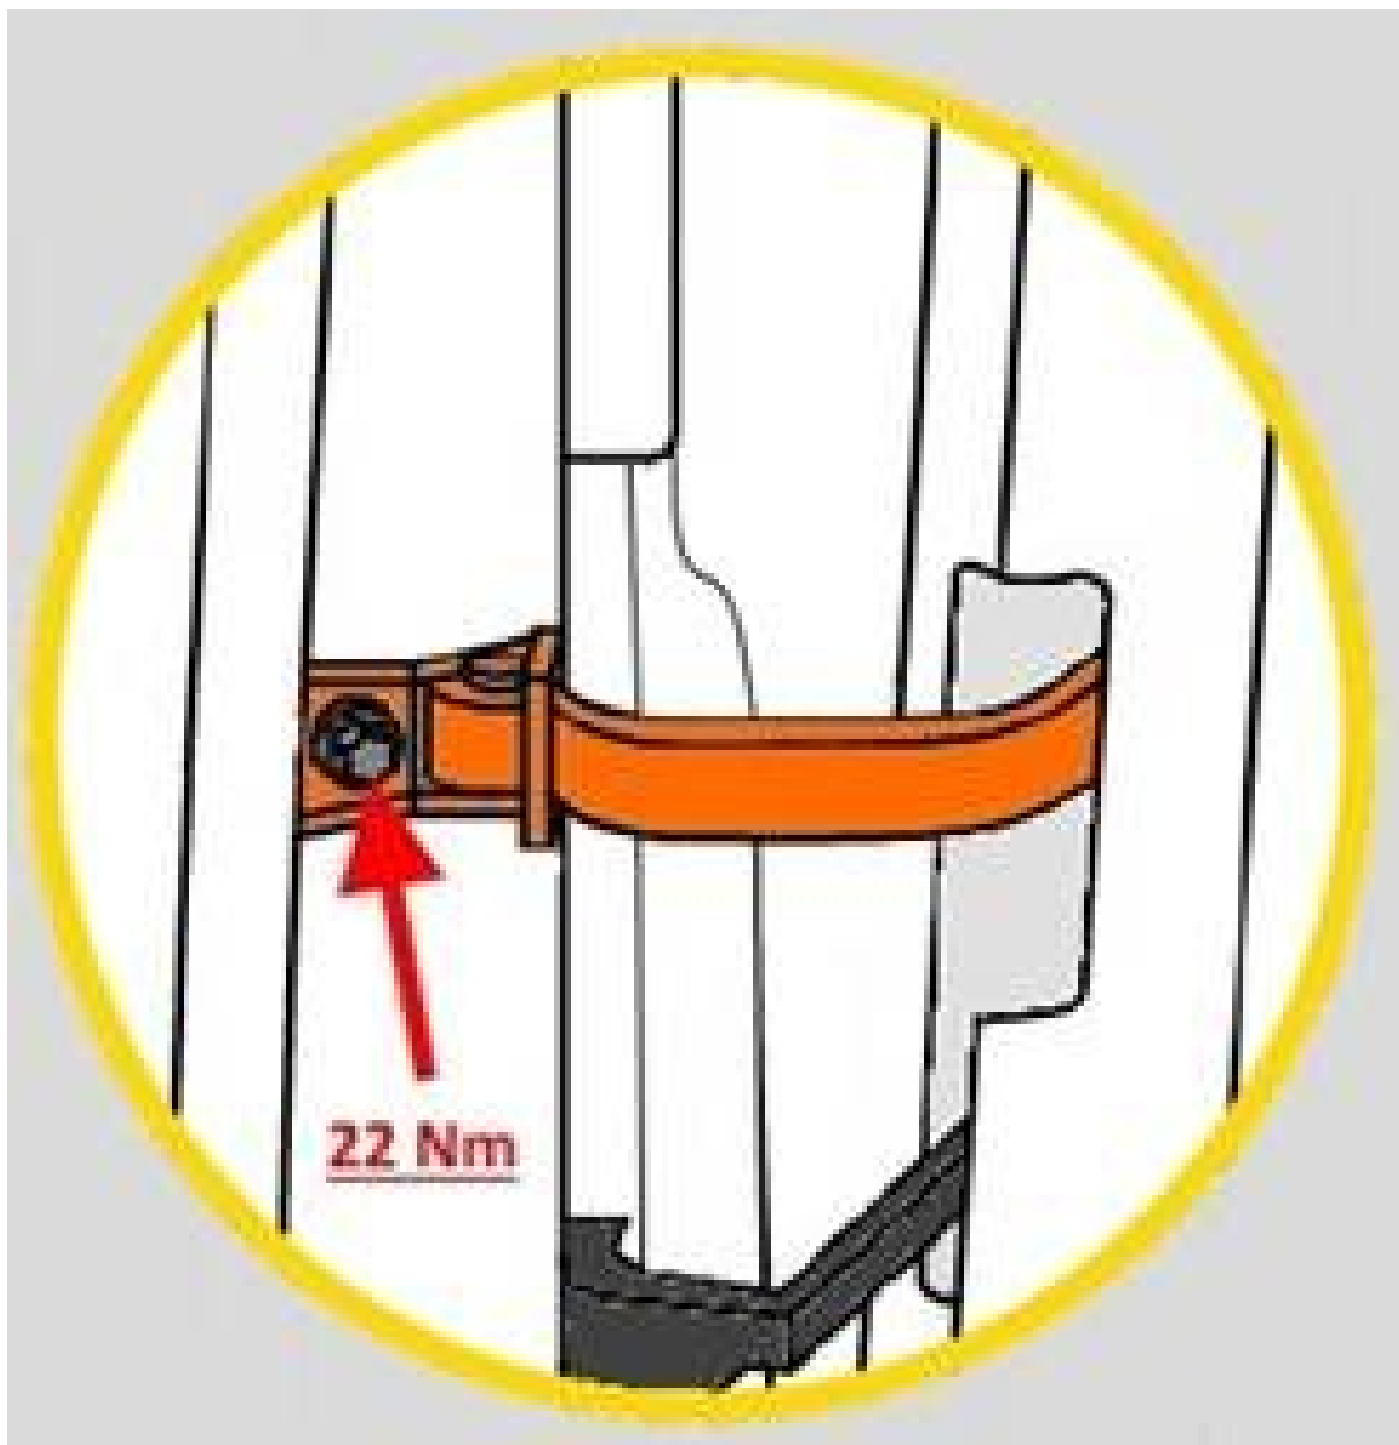
Po bliższych oględzinach mechanizmu drzwi okazało się, że śruba mocująca zawiasu taśmowego drzwi jest poluzowana.

-śruba mocująca (ASA M8x22) nr OE 07147248803

- zdemontować śrubę mocującą
- sprawdzić otwór montażowy i śrubę pod kątem uszkodzeń (gwint itp.), w razie potrzeby naprawić lub wymienić
- dokręcić śrubę mocującą z momentem obrotowym (22 Nm) określonym przez producenta pojazdu (patrz rysunek)
- powtórzyć tę czynność dla wszystkich drzwi
