## BMW – Samochód nie ma mocy FC 244C00

### Utrata mocy – kod błędny 244C00 Regulacja ciśnienia doładowania – odchylenie od wartości zadanej

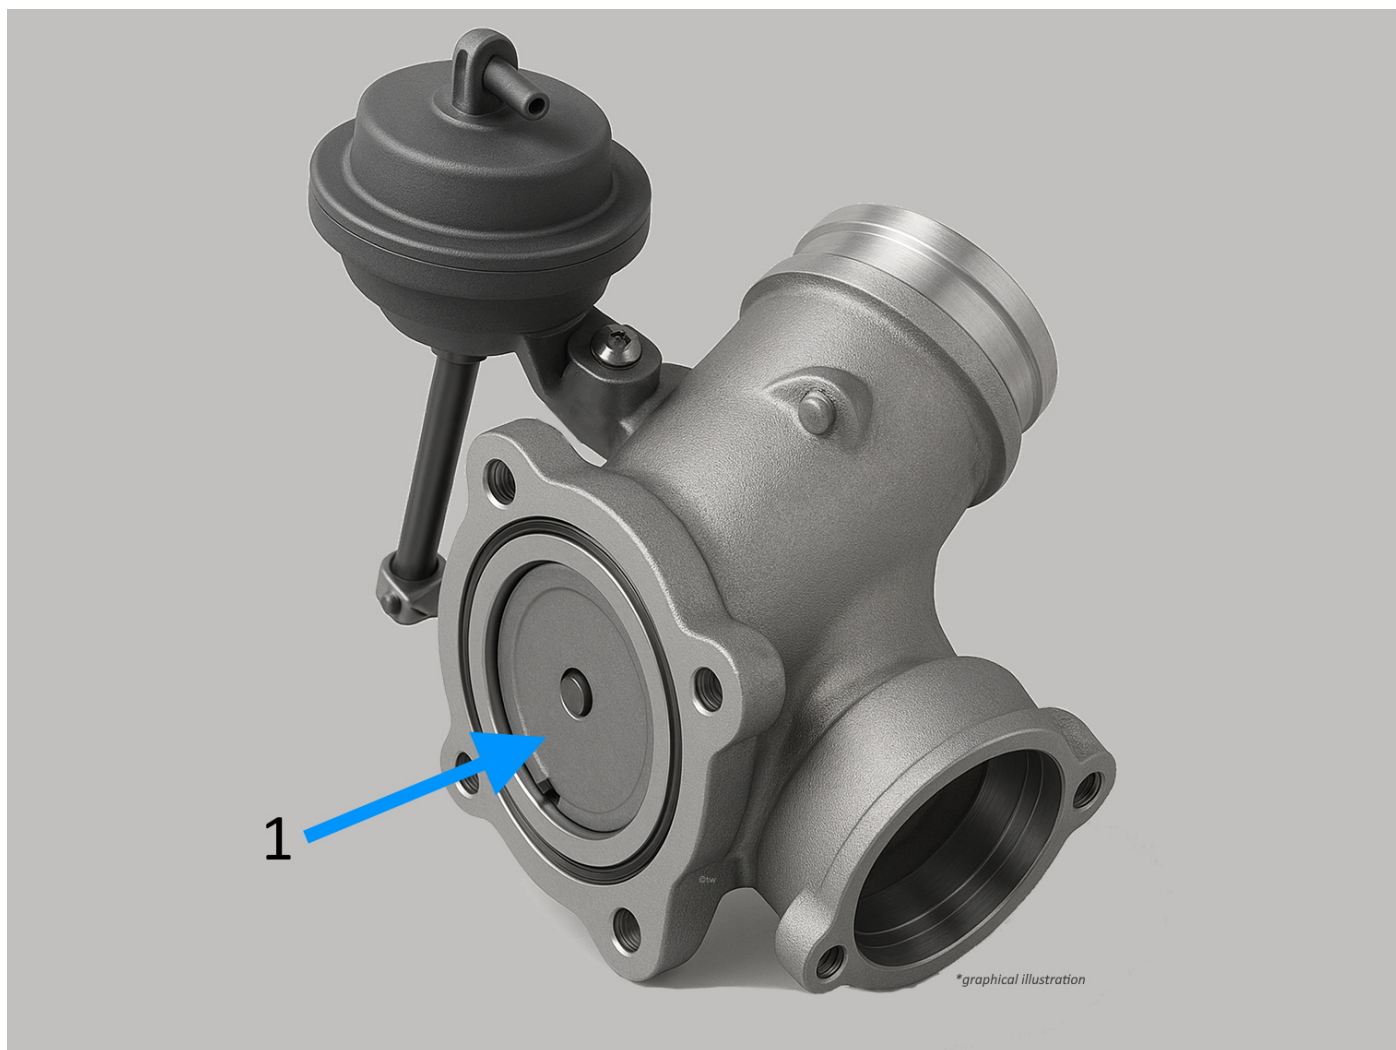
Jeżeli wystąpiły opisane objawy w połączeniu z kodem błędny 244C00, przyczyną może być uszkodzenie zaworu obejściowego turbosprężarki.

Usterka mechaniczna siłownika zaworu może spowodować zablokowanie zaworu obejściowego. Usterka ta pojawia się zazwyczaj sporadycznie po dłuższej jeździe autostradą.

Z powodu tej usterki zawór pozostaje lekko otwarty, co uniemożliwia wytworzenie ciśnienia doładowania.

Przykładowy widok zaworów turbosprężarki z zamkniętym zaworem obejściowym (1)

W takim przypadku należy sprawdzić zawór obejściowy i w razie potrzeby wymienić go. Należy również sprawdzić przewody podciśnieniowe, elektryczne zawory przełączające oraz dwa elektropneumatyczne przetworniki ciśnienia pod kątem uszkodzeń i prawidłowego działania.
