## BMW serii 2 Active Tourer – Odgłosy brzęczenia przy wyłączonej klimatyzacji

| Model pojazdu | Seria 2 Active Tourer (F45) |

### Odgłosy brzęczenia spod maski

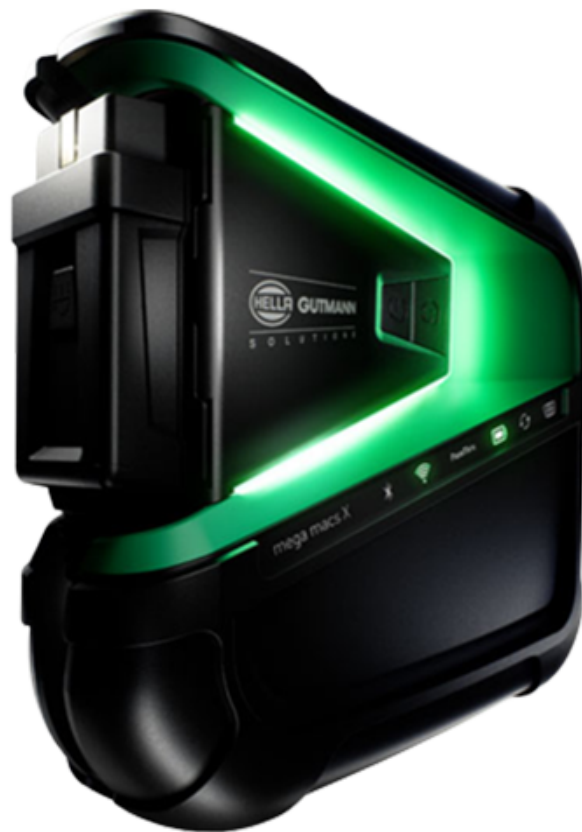
W wyżej wymienionych pojazdach przy wyłączonej klimatyzacji z komory silnika mogą dochodzić odgłosy brzęczenia. Występują one zwłaszcza, gdy silnik pracuje na biegu jałowym.  
> Może to być spowodowane zbyt niskim/nieprawidłowym napięciem zasilania sprężarki lub uszkodzeniem wewnętrznym sprężarki.  
> Aby usunąć problem lub ustalić przyczynę, zaleca się sprawdzenie okablowania sprężarki pod kątem korozji, wilgoci, poluzowanych połączeń, zamocowania i uszkodzeń.  
> Ponadto należy odczytać pamięć błędów i sprawdzić bloki wartości pomiarowych za pomocą [urządzenia diagnostycznego](#) (np. [Hella Gutmann mega macs X](#)). Jeśli tutaj nie zostaną wykryte żadne usterki, można przyjąć, że przyczyną hałasu jest sama sprężarka. W takim przypadku jedynym rozwiązaniem jest wymiana sprężarki.
