## BMW serii 3 Gran Turismo - Odgłosy wycia w okolicy podwozia pojazdu

| Typ | F34 |
| Objawy | Odgłosy wycia w obszarze podwozia pojazdu, powyżej prędkości jazdy 90 km/h. |

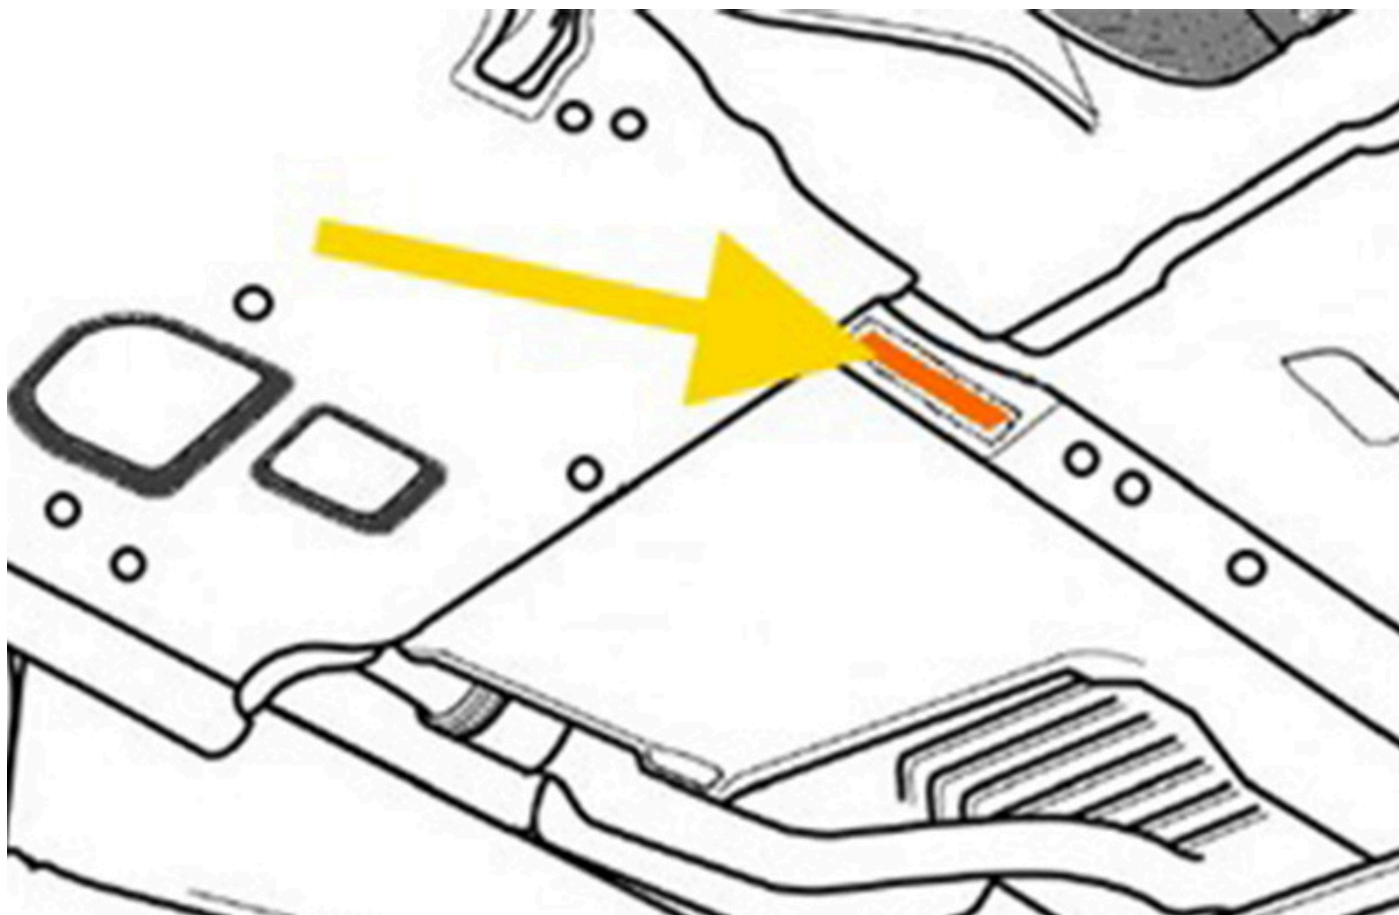
Jeśli zostanie stwierdzony taki objaw, to możliwą przyczyną jest zbyt duża szczelina na przejściu między przednią a środkową osłoną podwozia.

- Najpierw wymontować środkową osłonę podwozia.
- Dokładnie oczyścić obszar zaznaczony na zdjęciu i zamontować podkładkę piankową nr OE 16111181918 zgodnie z instrukcją producenta pojazdu.
- Ponownie zamontować środkową osłonę podwozia.

Dokładnie oczyścić obszar zaznaczony na zdjęciu i zamontować podkładkę piankową nr OE 16111181918 zgodnie z instrukcją producenta pojazdu.
