# Citroen C3 Pluriel (HB) - Woda w tylnej lampie | HELLA

Citroen

C3 Pluriel (HB)

## Woda w tylnej lampie

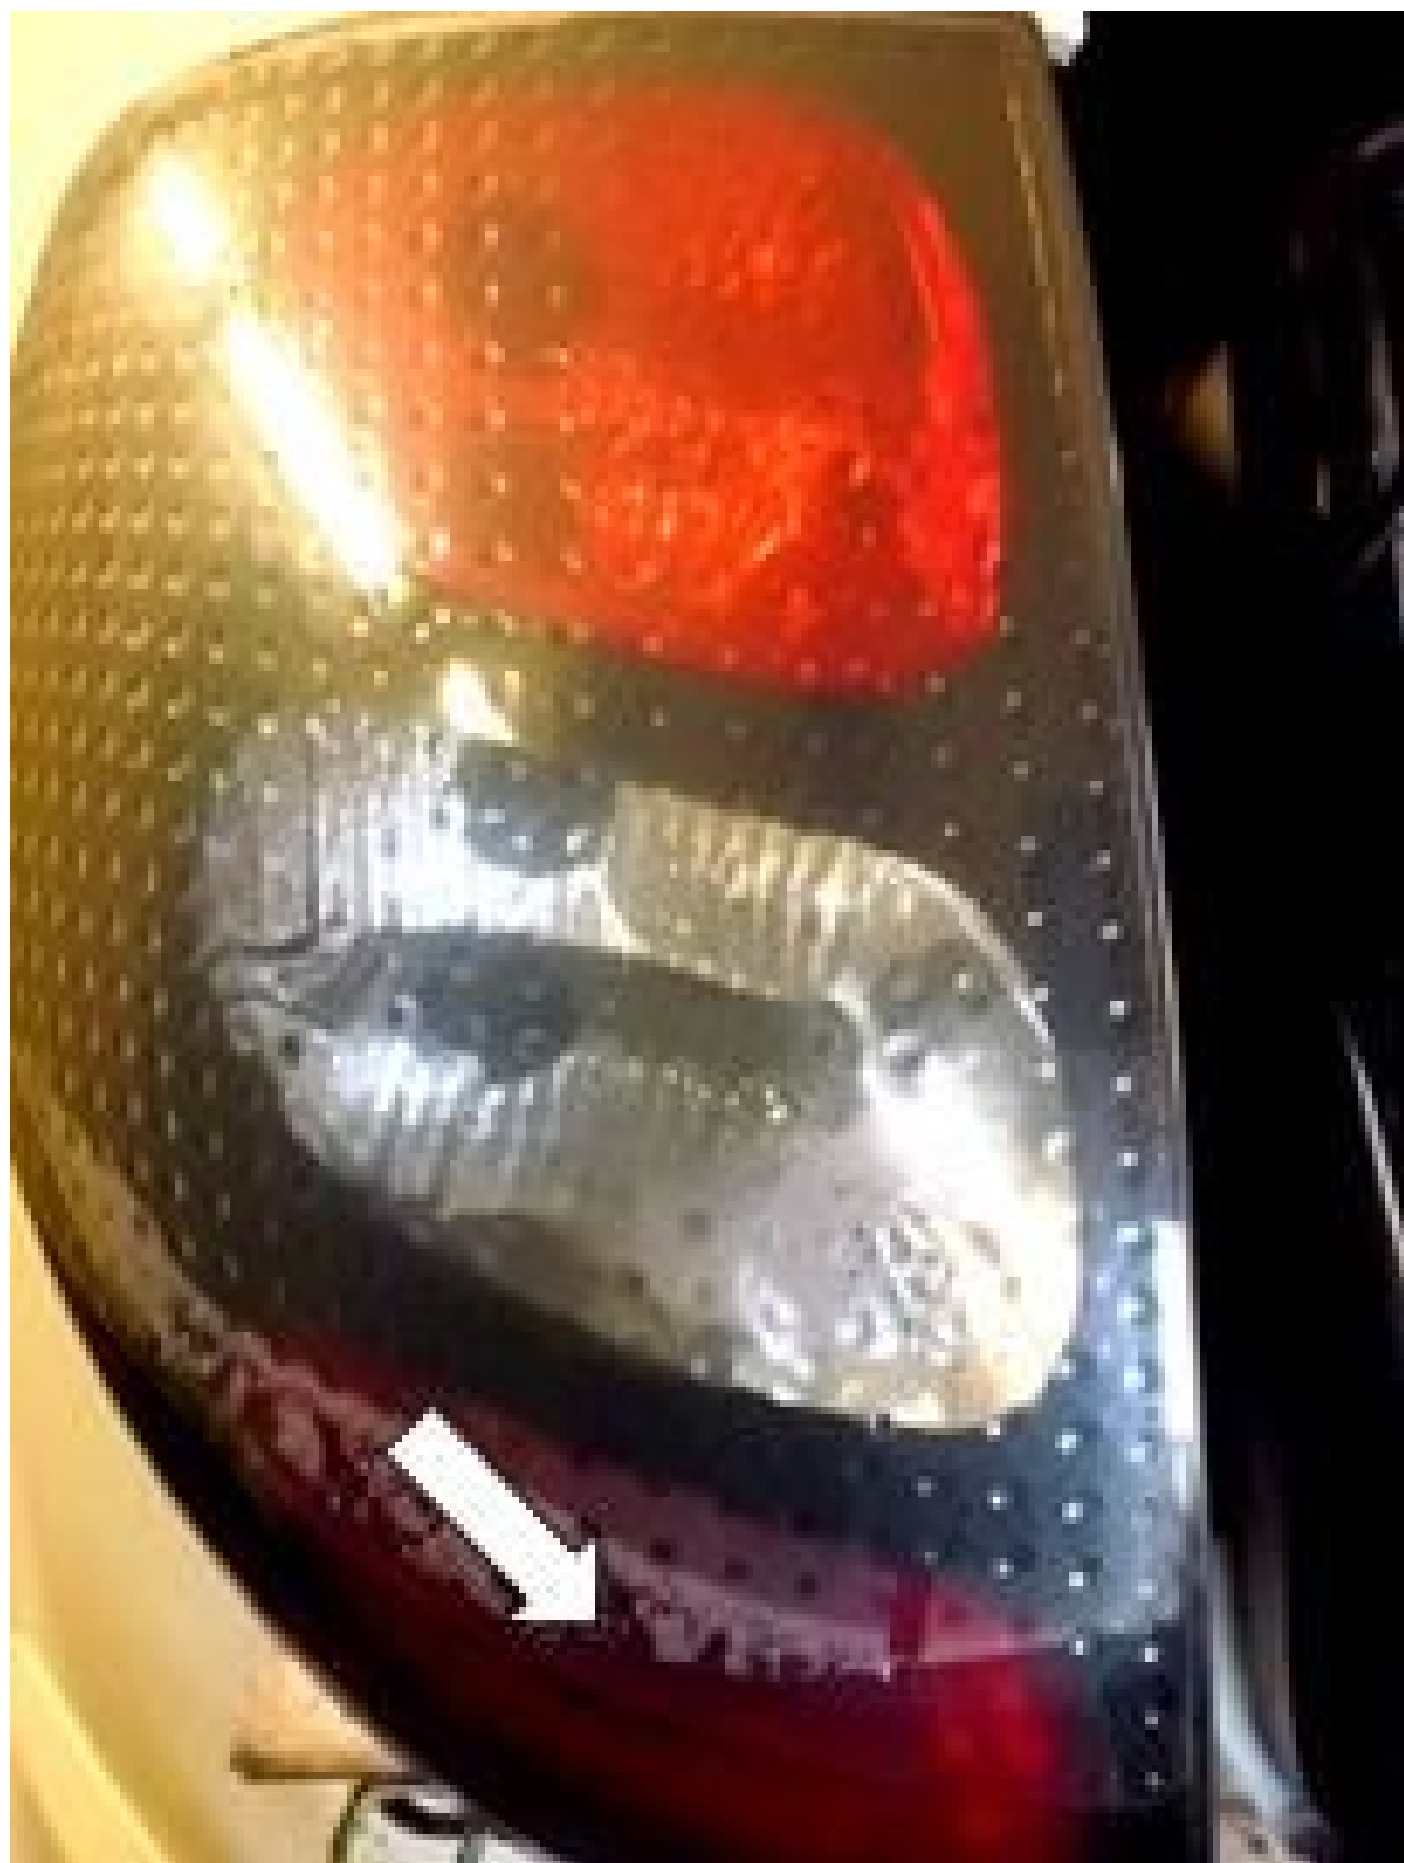
W przypadku ww. pojazdów może wskutek dostania się do wnętrza wody (zdjęcie 1) dojść do awarii elementów lampy tylnej.

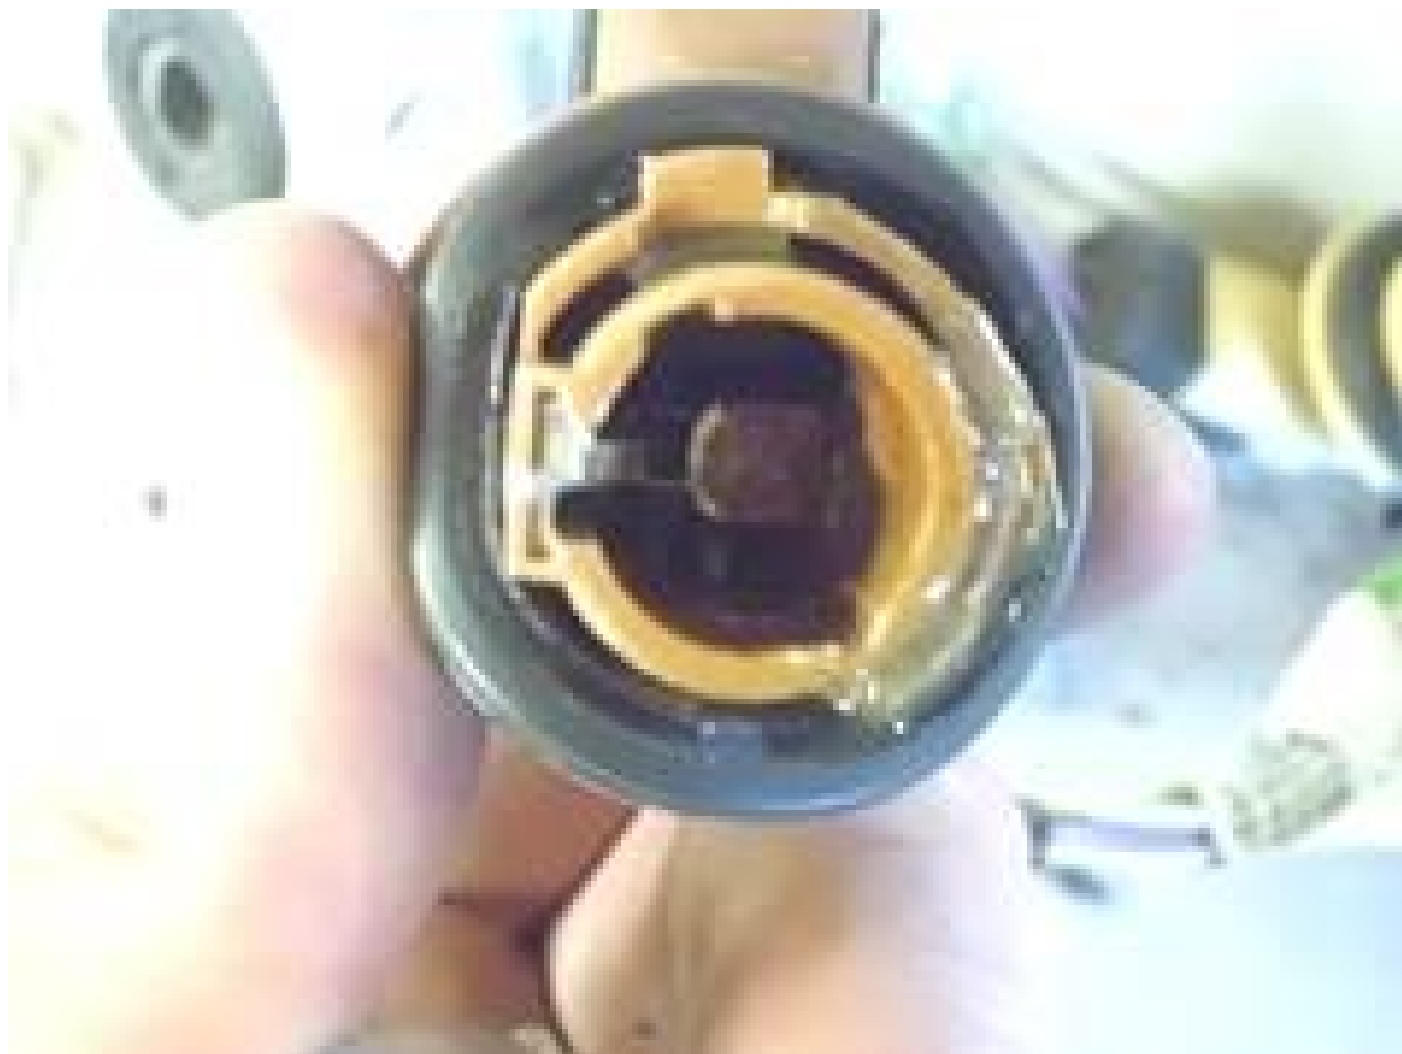
Zdjęcie 4

Następnie wypiąć lampę w bok z zatrzasków (zdjęcie 3), wyjąć i wykręcić gniazda elementów oświetleniowych. Zwrócić uwagę na zanieczyszczenia i korozję (zdjęcie 4).

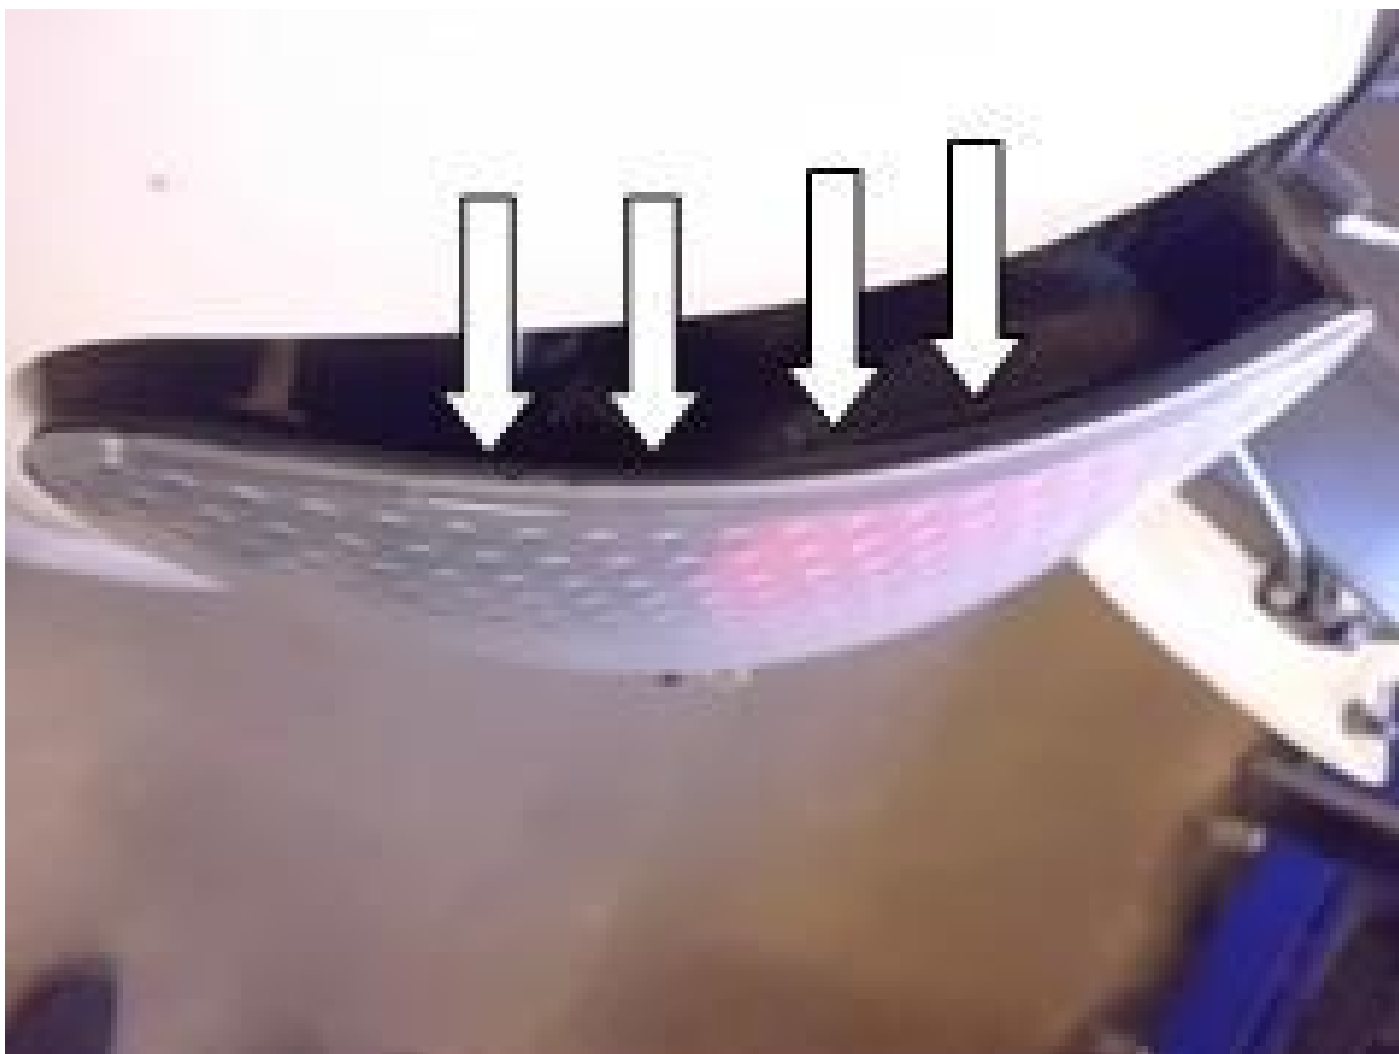
Zdjęcie 5

W większości przypadków przyczyną dostania się wody do wnętrza jest uszkodzona spoina elementu z tworzywa sztucznego (nad lampą) (zdjęcie 5).
