# Honda S2000 - Opóźnione przyspieszenie | HELLA

S2000

Wszystkie modele od VIN-JHMAP1-5S200063

## Opóźnione przyspieszenie

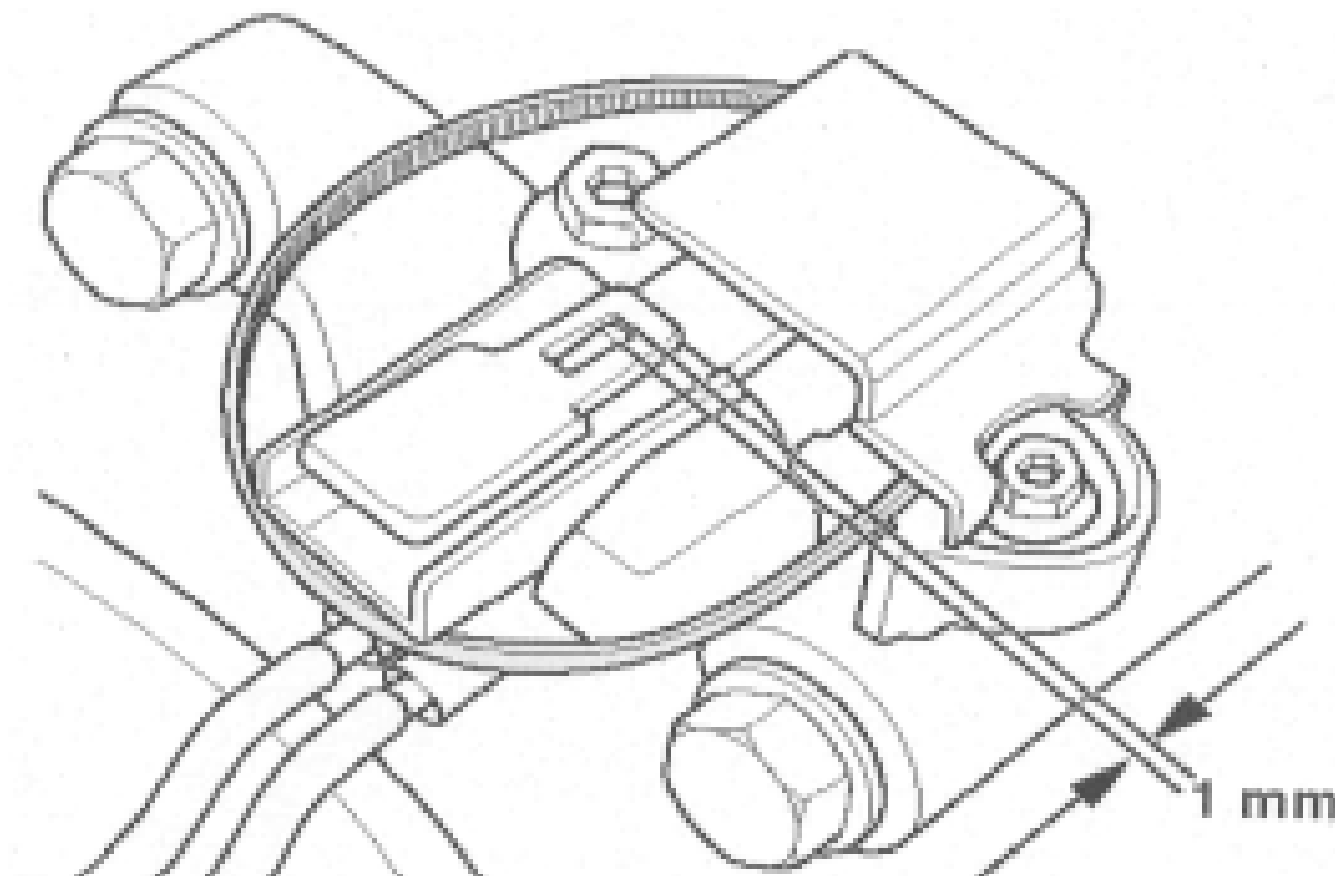
Jeśli w przypadku tych pojazdów klient zgłasza nieprawidłową pracę silnika na biegu jałowym lub opóźniony wzrost mocy przy przyspieszaniu, przyczyną może być wadliwy czujnik ciśnienia w kolektorze dolotowym. W ramach diagnostyki błędu należy również sprawdzić, czy wyżej wymienionego błędu nie powoduje niepoprawne połączenie wtyku czujnika ciśnienia w kolektorze dolotowym. Aby usunąć błąd w przypadku wady czujnika, wymienić czujnik ciśnienia w kolektorze dolotowym. Jeśli problem leży w styku czujnika (np. ze względu na wibracje), istnieje możliwość zamocowania czujnika za pomocą opaski kablowej; przestrzegać wymiarów szczeliny (patrz zdjęcie).
