# Jeep Commander - Zakłócenie działania klapy obiegu zamkniętego powietrza | HELLA

Jeep

Commander

Rok produkcji: 2006

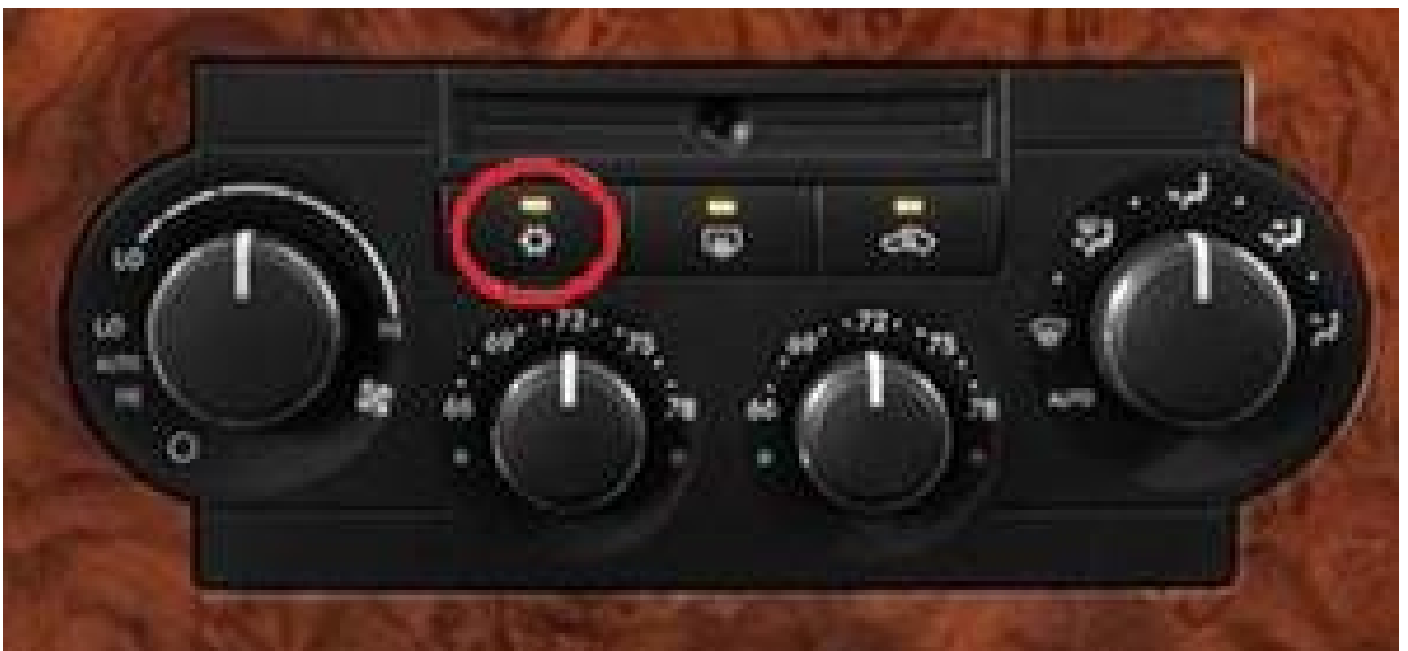
Miga przycisk AC

W przypadku ww. pojazdów przy dużej prędkości jazdy może nagle zacząć migać wskaźnik aktywności klimatyzacji w przycisku AC (zdjęcie). Dodatkowo ma miejsce ciągłe otwieranie i zamykanie klapy obiegu zamkniętego powietrza, na co często wskazuje piszczący odgłos.

Przyczyna tego zakłócenia nie znajduje się w tym przypadku w układzie zamkniętego obiegu powietrza, lecz w obszarze sterownika klapy. Problem zostaje najczęściej rozwiązany poprzez wymianę jednostki obsługowej (zdjęcie).
