## Kia Niro – Odgłosy z komory silnika

## Odgłosy z komory silnika + kod błędu P2600

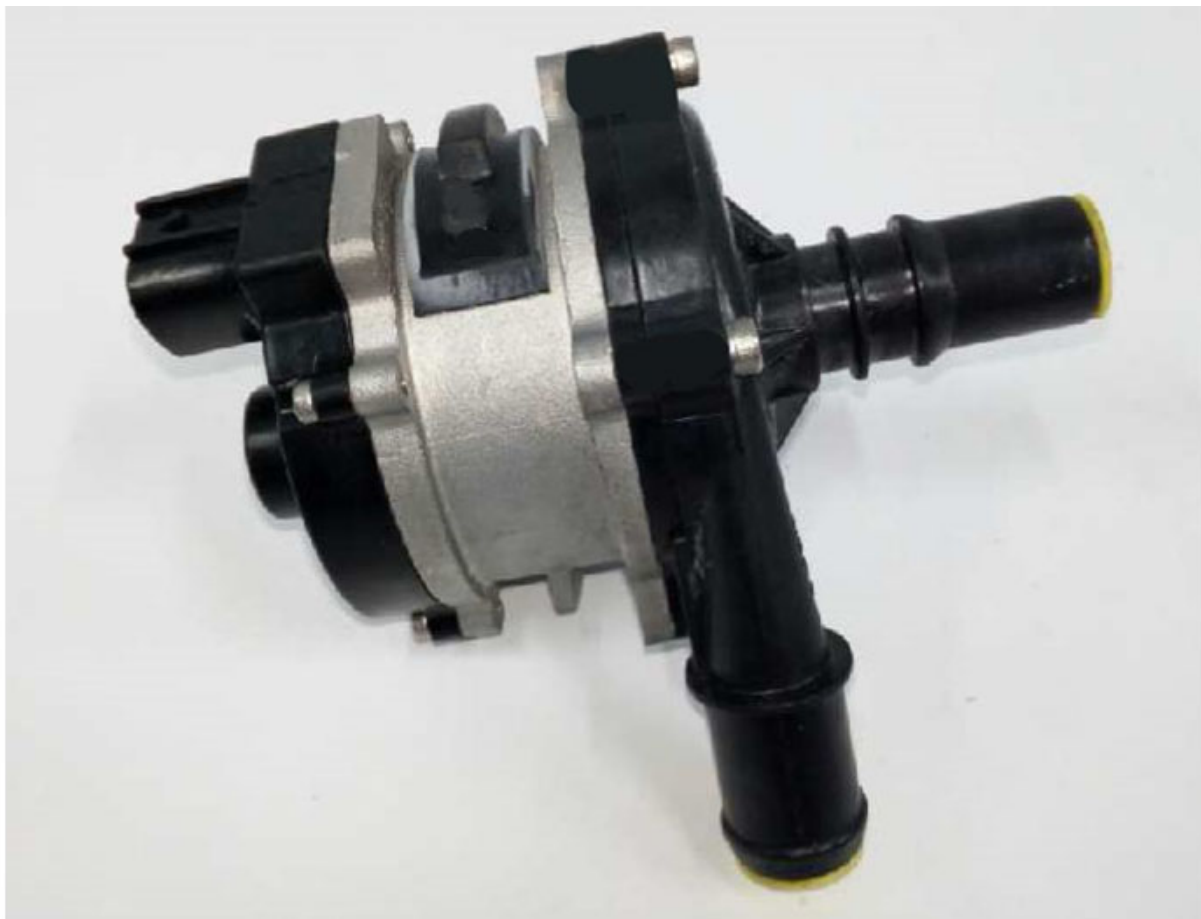
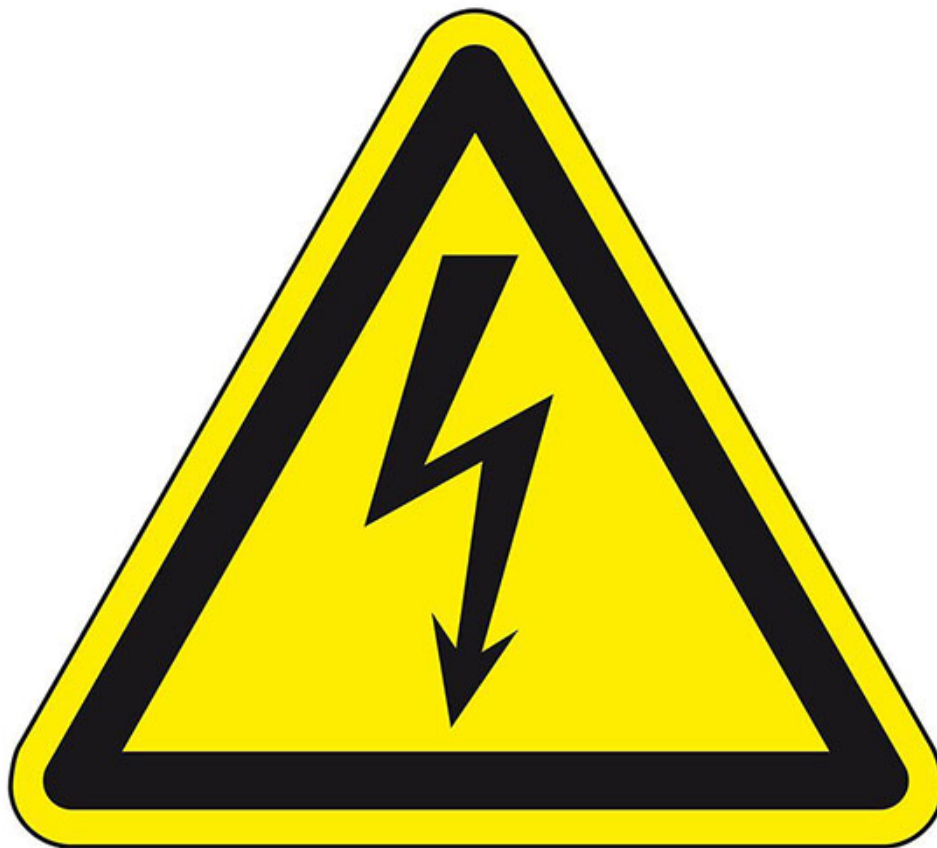
Jeśli z komory silnika wyżej wymienionych pojazdów dochodzą nietypowe odgłosy, przyczyną może być uszkodzona elektryczna pompa wody. Często kod błędu P2600 (pompa wody) jest również zapisywany w sterowniku.  
Może to być spowodowane wewnętrzną korozją spowodowaną przedostawaniem się wody do silniczka pompy. W celu usunięcia problemu należy wykonać następujące czynności:

- Wymontować i zdemontować pompę wody
- Jeśli nie ma oznak korozji: Naprawić pompę przy użyciu zestawu naprawczego (251000-3HZ0FFF)
- Jeśli jest widoczna korozja, należy wymienić pompę
- Sprawdzić złącze pompy wody pod kątem korozji i w razie potrzeby wyczyścić/naprawić
- Napełnić/odpowietrzyć układ chłodzenia i sprawdzić jego szczelność
- Skasować pamięć błędów
- Przeprowadzić jazdę próbną
