# Lancia Musa - Lampka kontrolna silnika zaczyna świecić | HELLA

Lancia

Musa

Lampka kontrolna silnika zaczyna świecić.

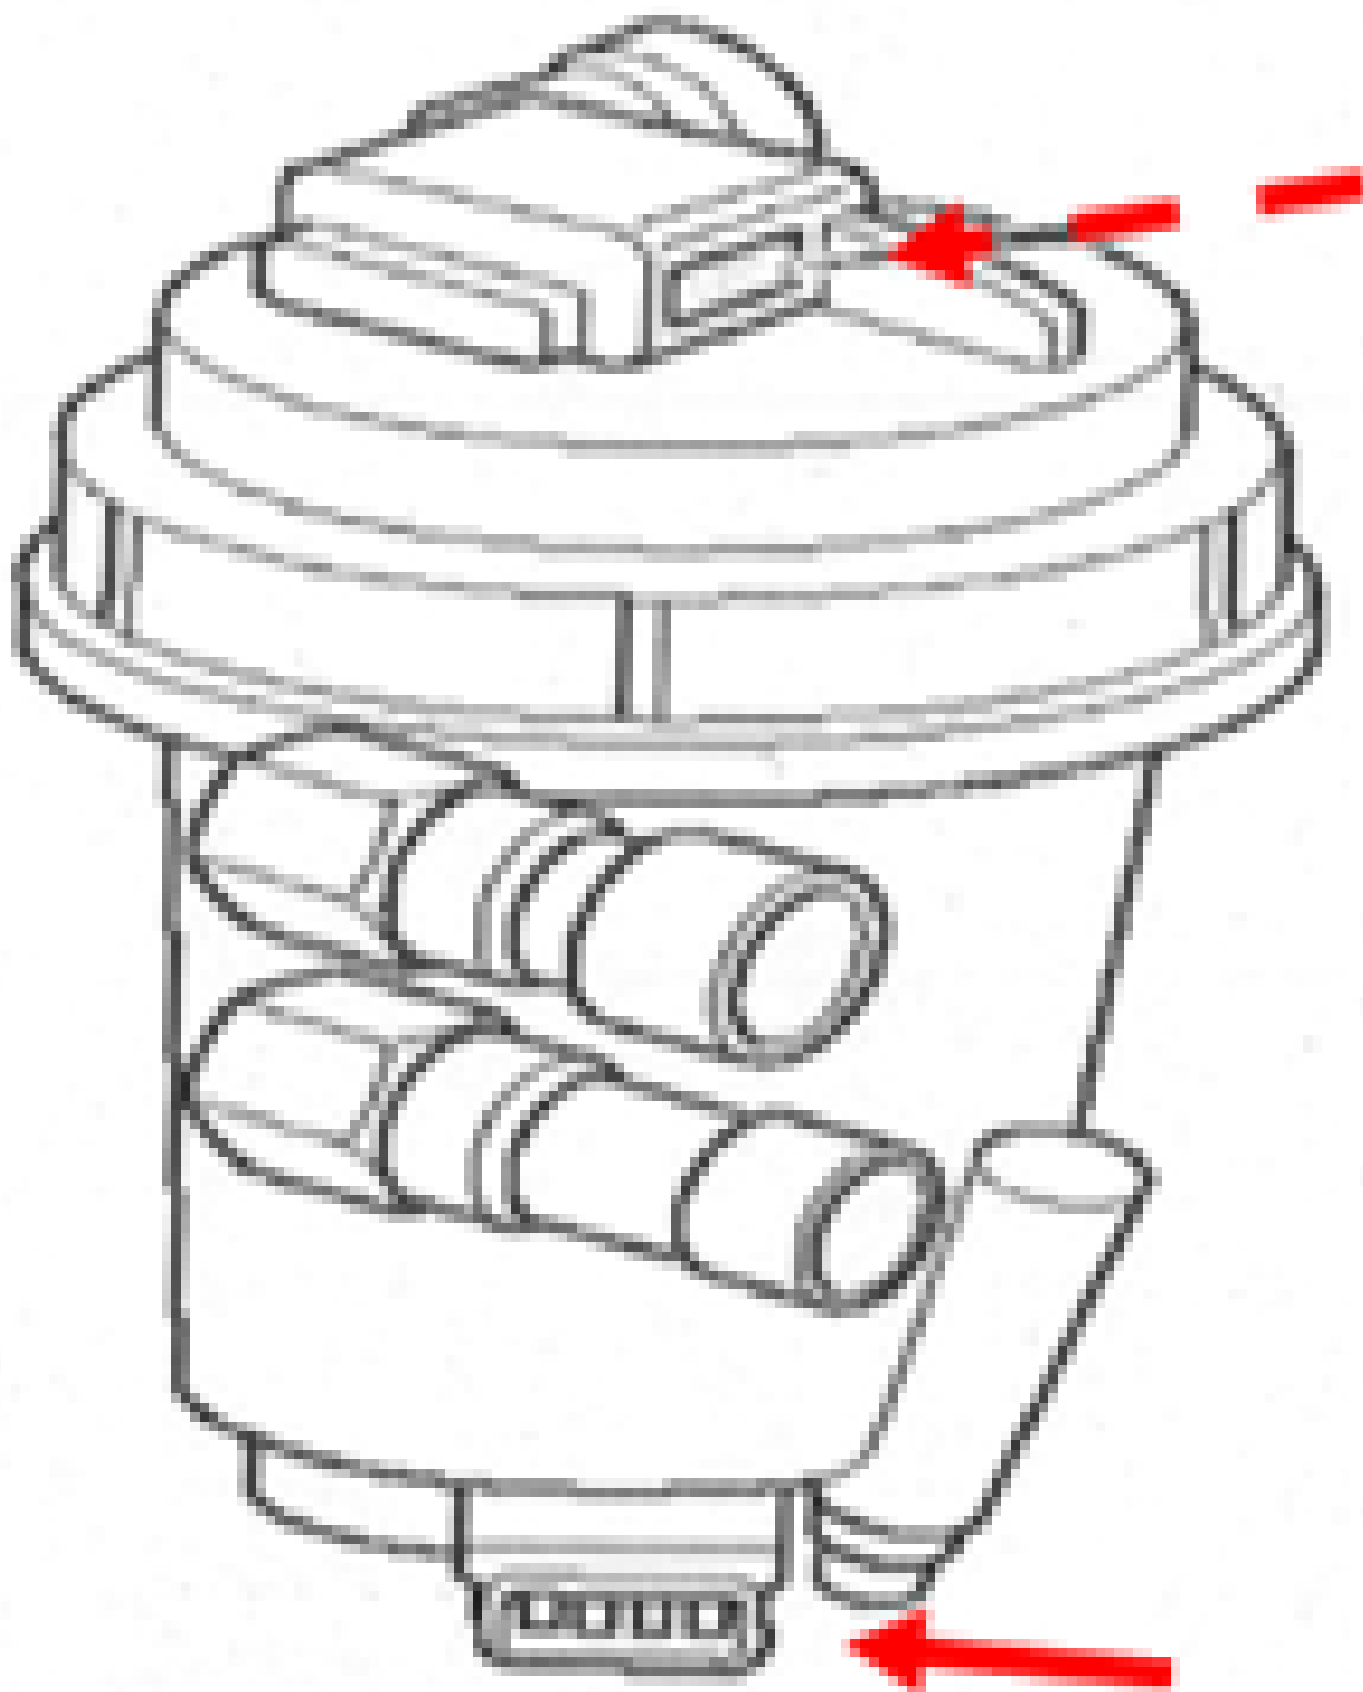
u>Obudowa filtra paliwa:/u>

Jeżeli w wymienionych pojazdach klient zgłasza, że świeci lampka kontrolna silnika (MIL) a w pamięci błędów zostaje dodatkowo zapisany kod błędu P0180, jako możliwą przyczynę należy wziąć pod uwagę nieprawidłowy styk na czujniku temperatury paliwa.

Kod błędu P0180 oznacza: „Nieprawidłowe działanie: (obwód prądowy, wiązka kablowa, czujnik temperatury paliwa, sterownik silnika).

Dodatkowo sprawdzić między innymi datę produkcji na obudowie filtra paliwa (zdjęcie/etykieta patrz kreskowana strzałka). Jeżeli kod daty to 2835, obudowę filtra paliwa należy wymienić.
