Mazda Modell 5 - Absterben des Motors | HELLA

Mazda

Modell 5

Absterben des Motors

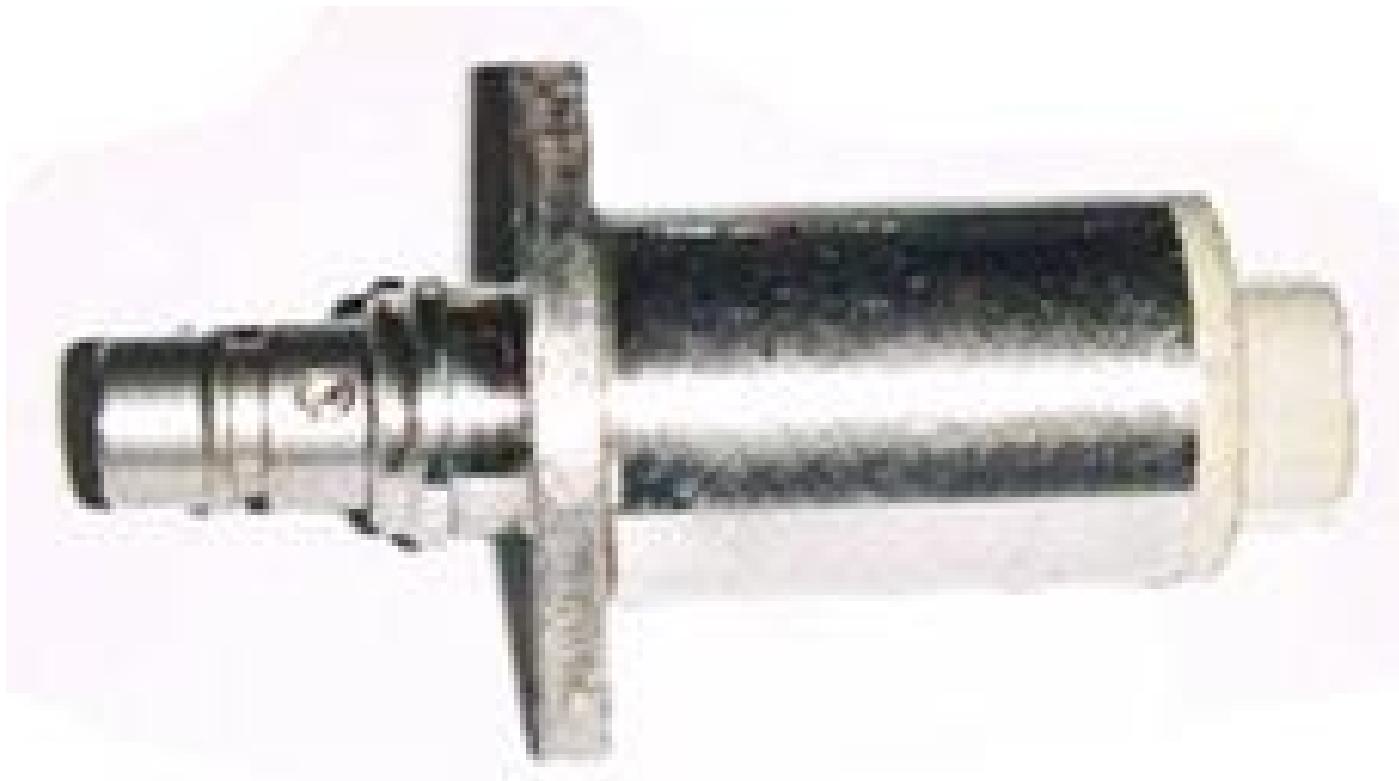
Bild 1

Wird der oben genannte Fehler vom Kunden beanstandet, so könnte das Kraftstoffdruck Regelventil die Ursache dafür sein. Des weiteren kann noch ein gelegentlicher Leistungsverlust und ein schlechter Motorstart im kalten Zustand beanstandet werden. In diesem Fall muss das Regelventil erneuert werden (s. Abb. 1) Dieses kann unter der Nummer 294009-0120 bezogen werden. Das Ventil sitzt am hinteren Gehäuseteil der Hochdruckpumpe (s. Abb. 2).
