## Mazda CX5 (KE) – Kod błędu P0299 Za niskie ciśnienie doładowania

| Model pojazdu | CX5 (KE) |
| Silnik | 2,2 CDI Skyactiv-D |

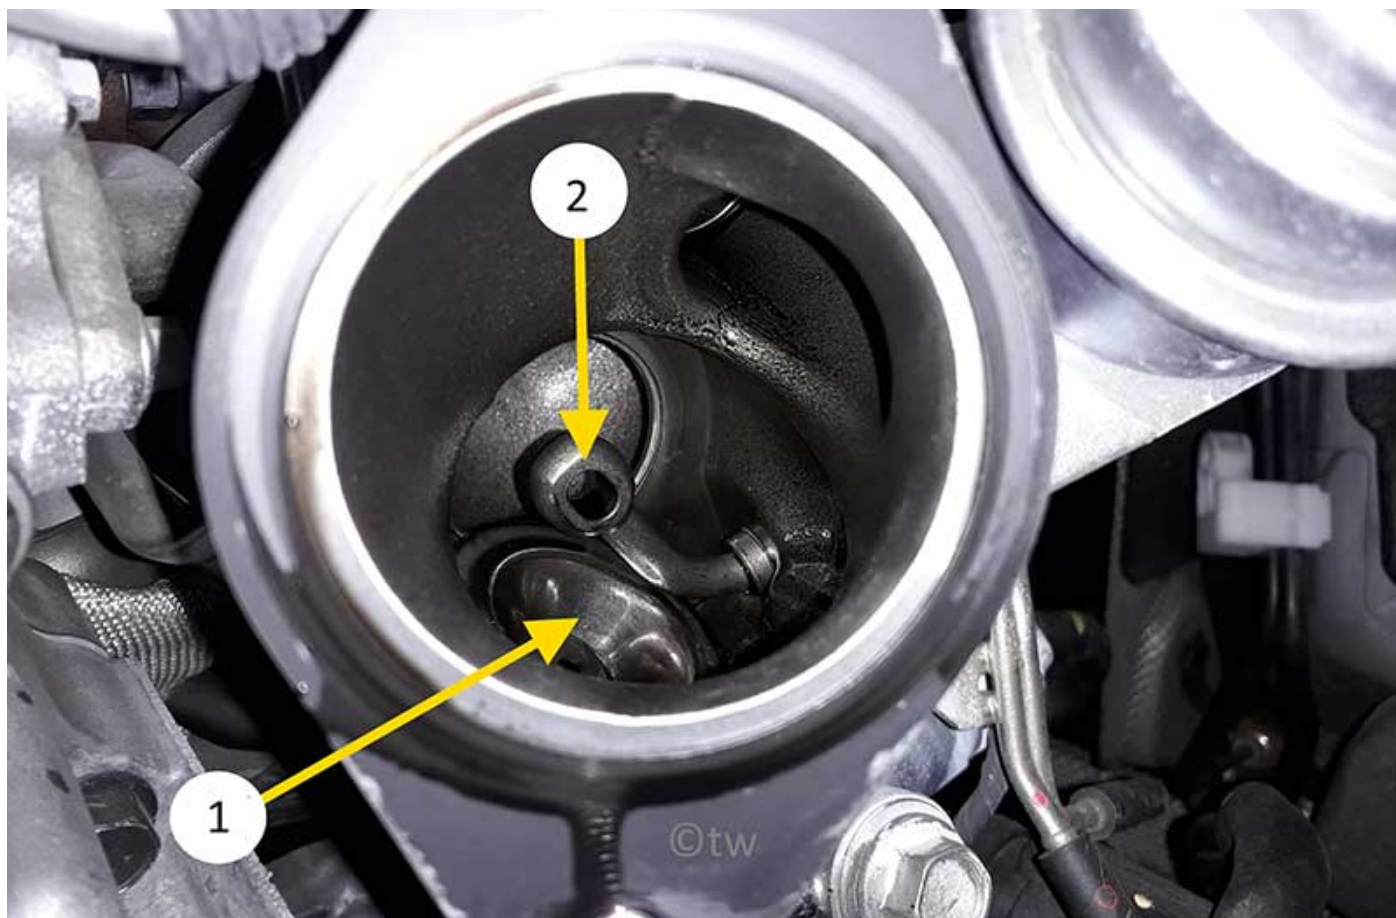
W przypadku wykrycia wyżej wymienionej usterki może to również oznaczać uszkodzenie klapy obejściowej w małej turbosprężarce. Usterka mechaniczna sprawia, że klapa nie zamyka się prawidłowo i dlatego nie może wytworzyć wystarczającego ciśnienia doładowania. W takim przypadku należy odłączyć węże powietrza doładowującego na turbosprężarce i sprawdzić

wizualnie sterowanie klapą. W naszym przypadku klapa (1) całkowicie poluzowała się z dźwigni (2). (zdjęcie)

W przypadku naprawy należy wymontować i wymienić cały zespół turbosprężarki. Producent pojazdu nie oferuje możliwości naprawy mechanizmu uruchamiania klapy obejściowej.
