# Mercedes Klasa C - Włącza się lampka kontrolna ABS/ESP | HELLA

Klasa C (W 203)

Włącza się lampka kontrolna ABS/ESP

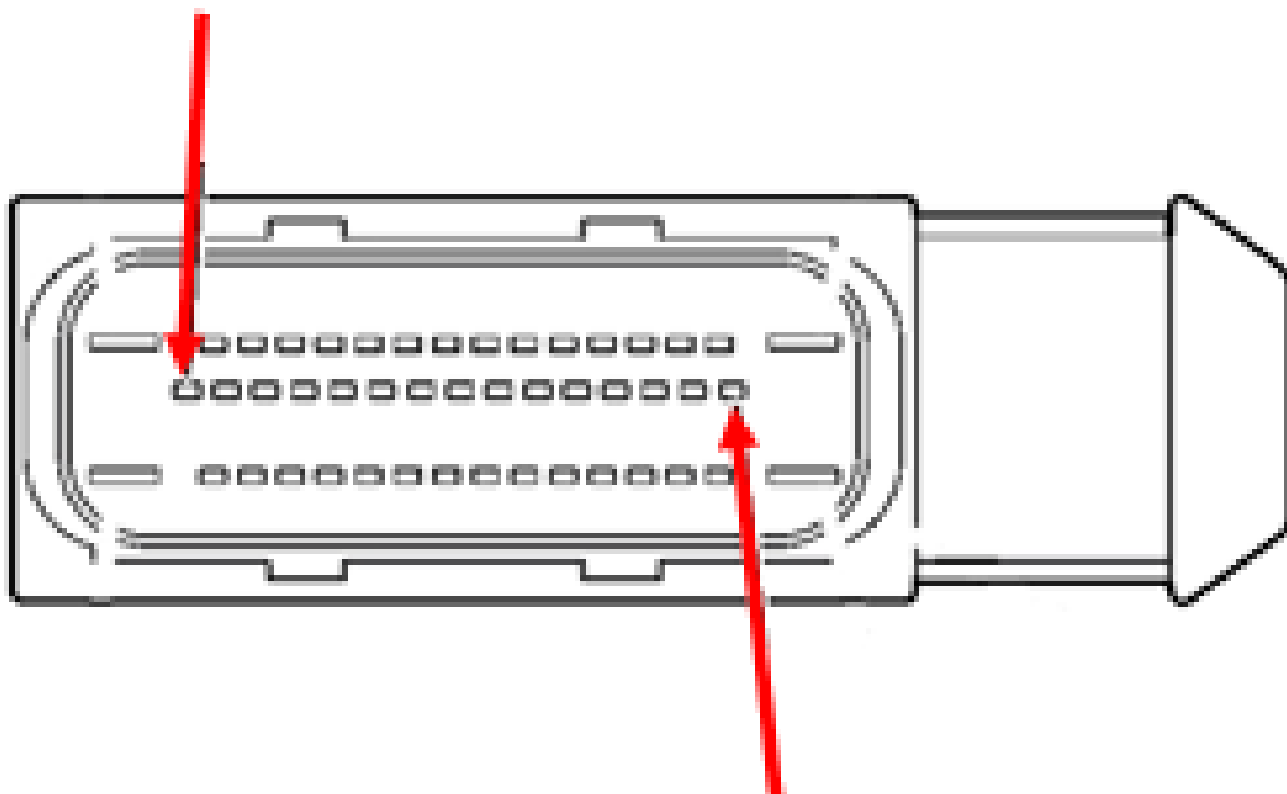
Jeżeli klient zgłosi opisany błąd, przyczyną może być korozja połączenia wtykowego. Mogą się także pojawić kody błędów C1140 (czujnik kąta skrętu, nieprawidłowy sygnał) i C1145 (czujnik prędkości obrotowej kół ABS VR, przerwanie).
