# Mercedes Klasa M - Utrata mocy silnika | HELLA/h1> Mercedes

ML - 270 CDI (163)

Kod silnika: 612.963

Utrata mocy silnika,

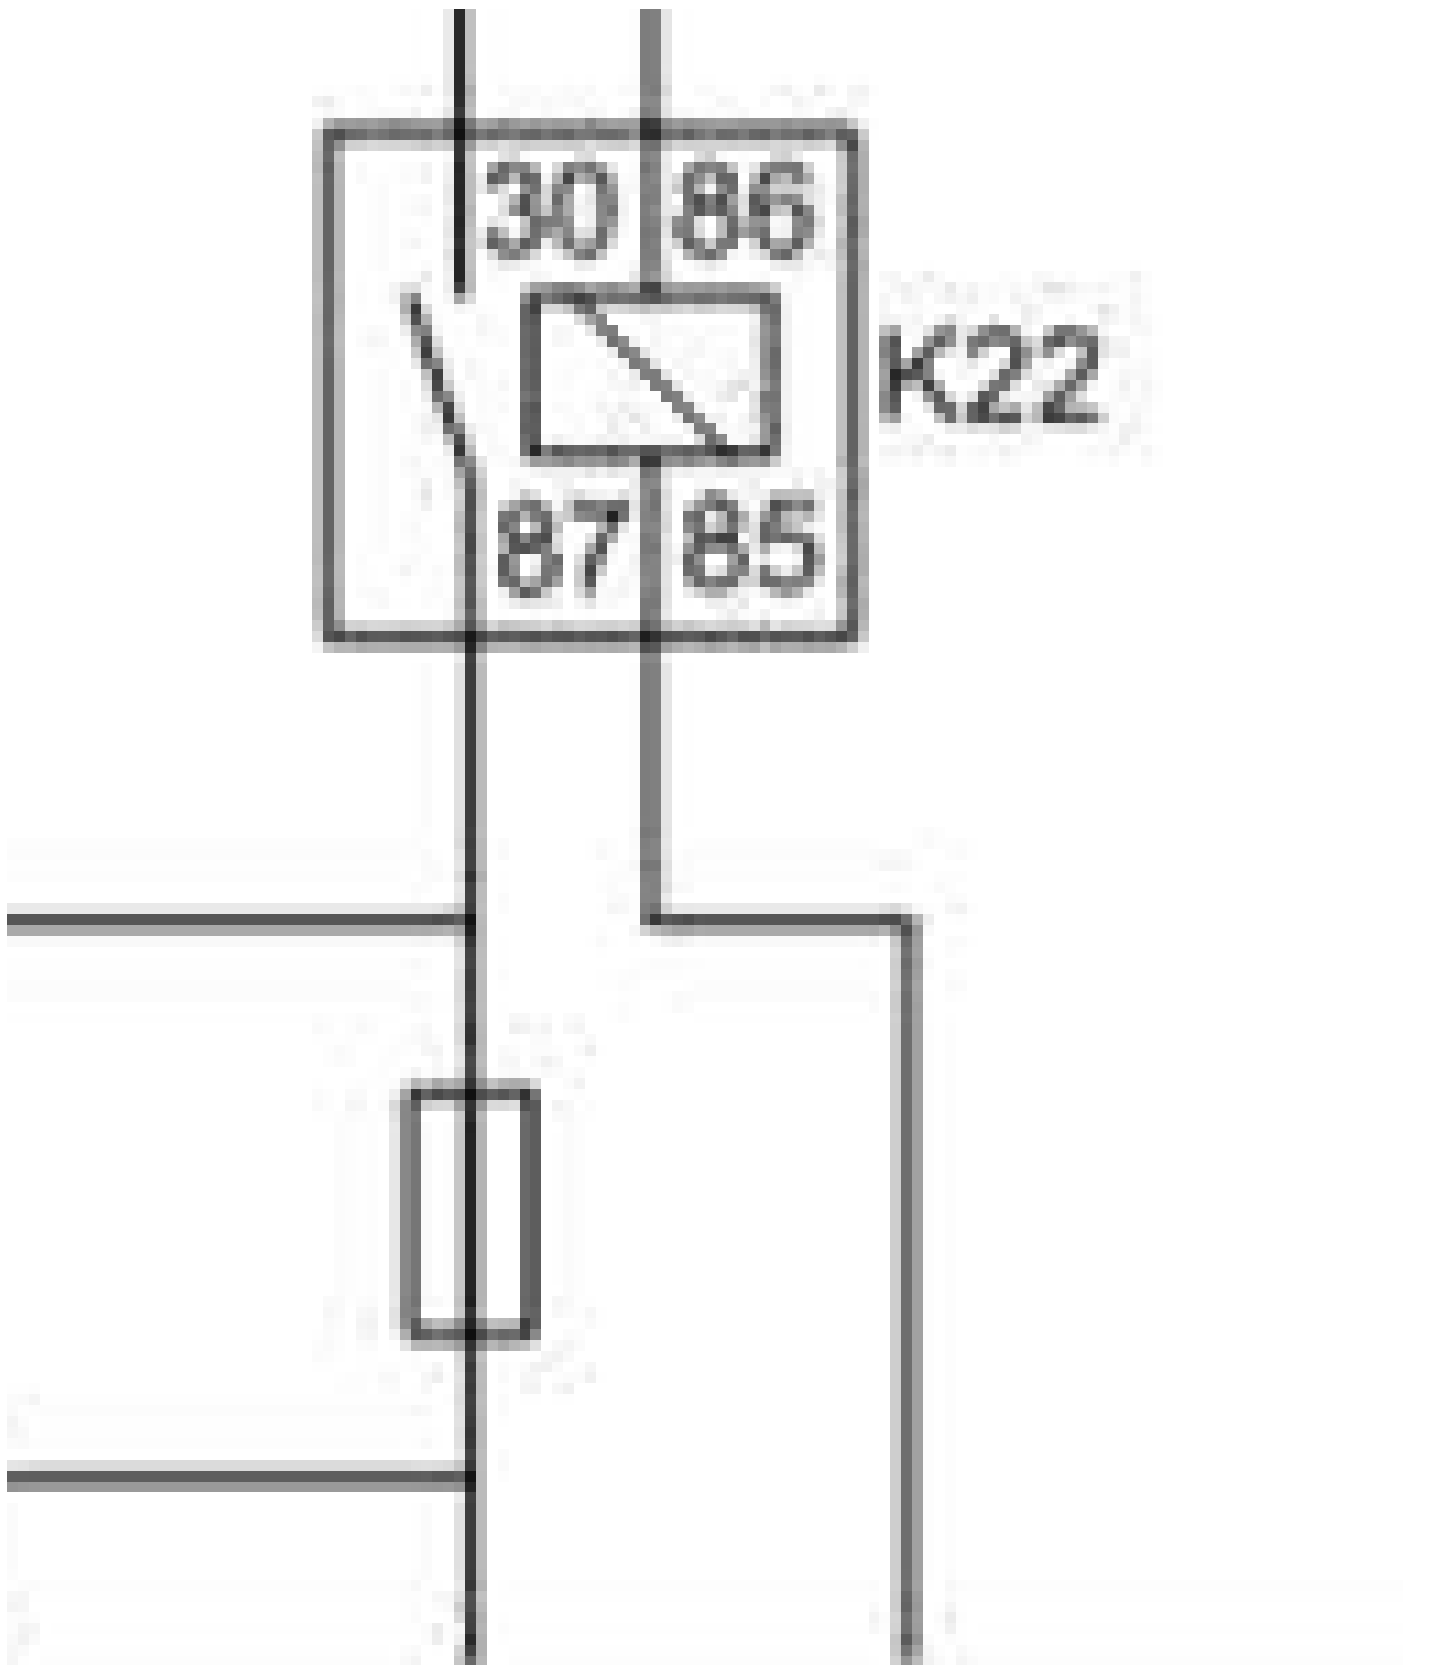
Rysunek 1.

Jeżeli w wymienionych pojazdach klient zgłasza, że silnik traci moc lub przechodzi do trybu awaryjnego, przyczyną może być uszkodzony bezpiecznik 10 A zacisku 87 sterownika (patrz rysunek 1).

Bezpiecznik 10 A sterownika znajduje się w skrzynce modułowej w komorze silnika (ten bezpiecznik nie jest uwzględniony we wszystkich schematach obwodowych). W celu rozwiązania problemu należy wymienić uszkodzony bezpiecznik i skasować kody błędów, które zostały zapisane.
