Mini F56 - Wnikanie wody do kabiny pojazdu

Feuchtigkeit im Fahrzeuginnenraum durch den Kondenswasserablauf der Klimaanlage

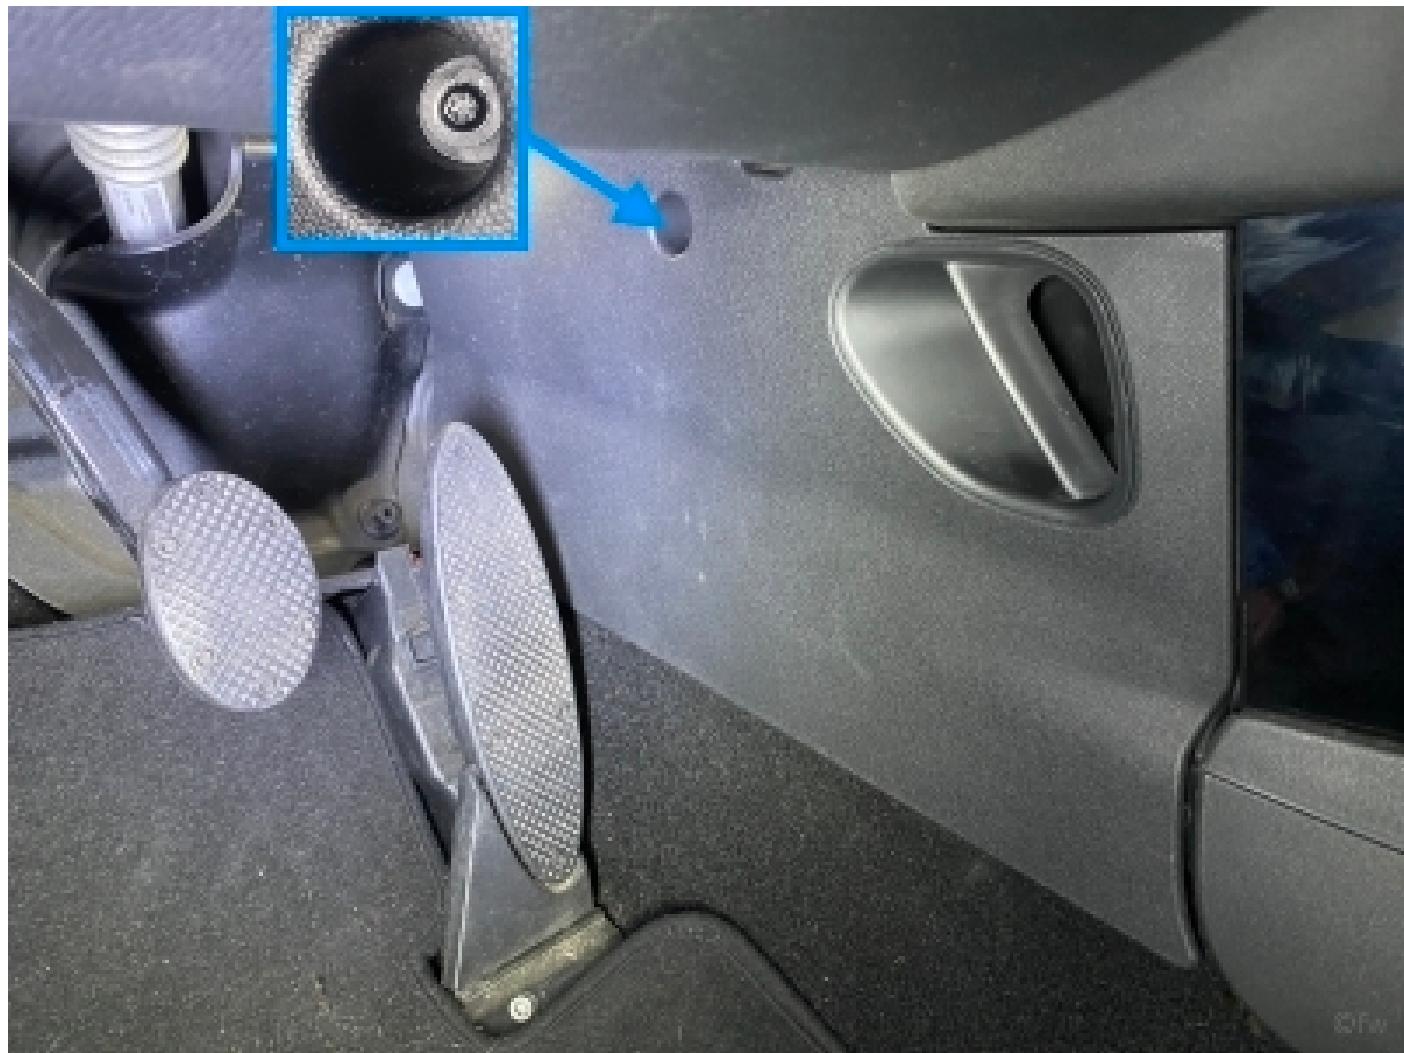
Zur Prüfung müssen die seitlichen Verkleidungen (Bild 1) im Fußraum entfernt werden. Hierzu muss die Befestigungsschraube herausgedreht und die Verkleidung aus den Halterungen gelöst werden. Der Teppich kann seitlich unterhalb des Klimageräts zur Überprüfung etwas heruntergedrückt werden. Die Gummidichtung vom Wasserablauf muss umlaufend knickfrei am Klimagerät anliegen (Bild 2).
