Nissan X-Trail (T31) - Undichtigkeit am Kraftstoffstandgeber | HELLA

Nissan

X-Trail (T31)

Undichtigkeit am Kraftstoffstandgeber

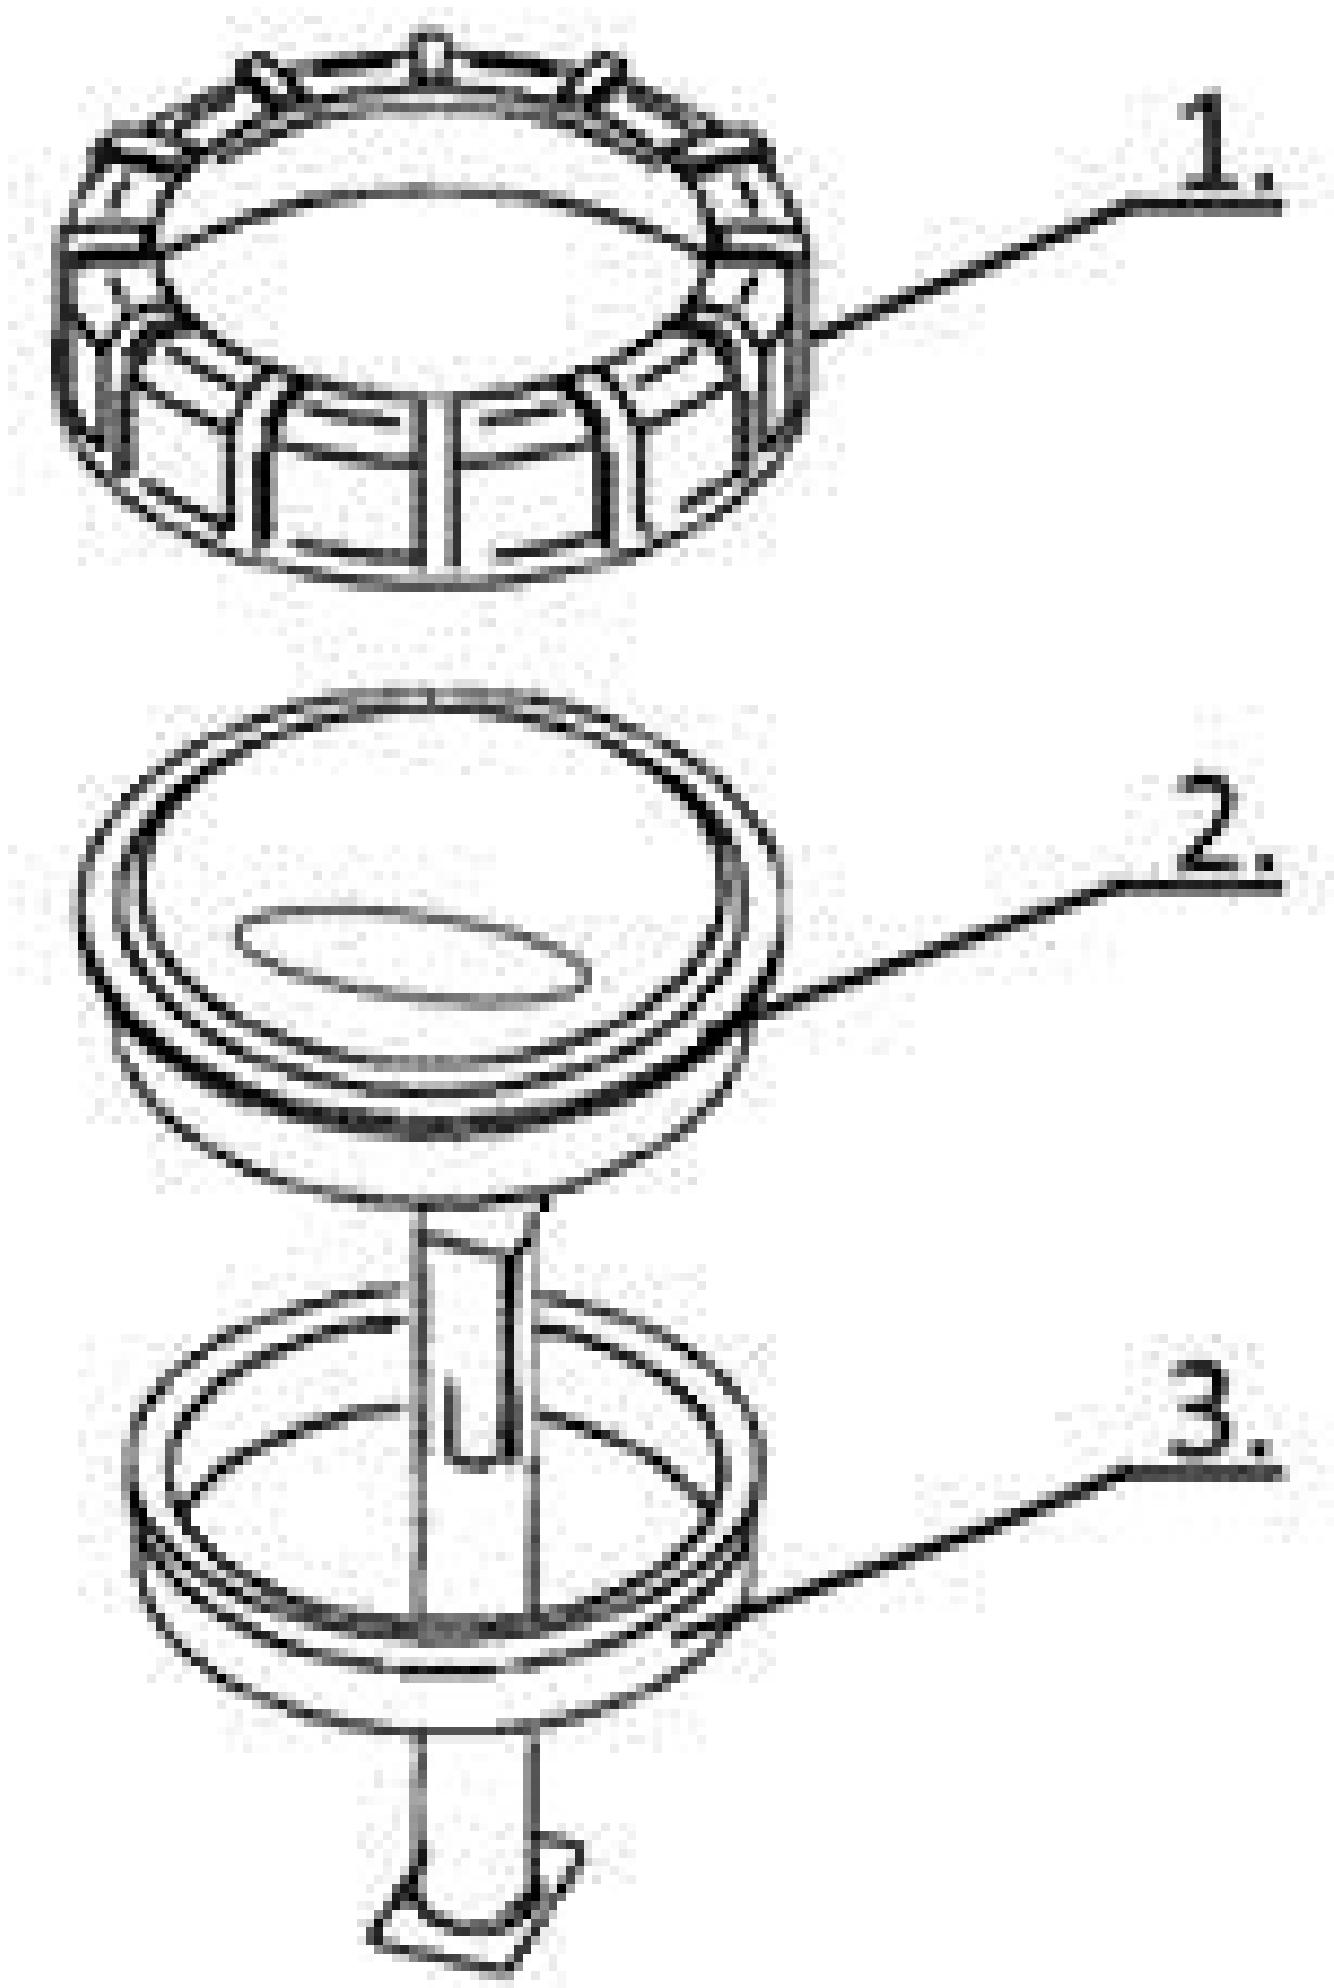
Die oben genannte Problematik, tritt in den meisten Fällen, nur bei einem vollgefüllten Tank auf.

Ursache in diesem Fall ist, eine unzureichende Abdichtung des Kraftstofftankgebers aufgrund einer fehlerhaften Dichtung.

Die defekte Dichtung (Bild Pos. 3.) nach Fahrzeugherrsteller-, Angaben durch eine Neue ersetzen.

Der Zugang zur Montageöffnung der Kraftstoffstand-Gebereinheit befindet sich unterhalb der hinteren Sitzgruppe.

- Dichtung 1734279900 (Bild Pos. 3.)

- Sicherungsring 17343JG00A (Bild Pos. 1.)

- Kraftstoffstand-Gebereinheit 25060JG00A (Bild Pos. 2.)
