## Opel Astra K – Awaria wspomagania kierownicy

| Model pojazdu | Astra K |
| Silnik | 1,4 16V Turbo (B14XFT) |

### Awaria układu wspomagania kierownicy

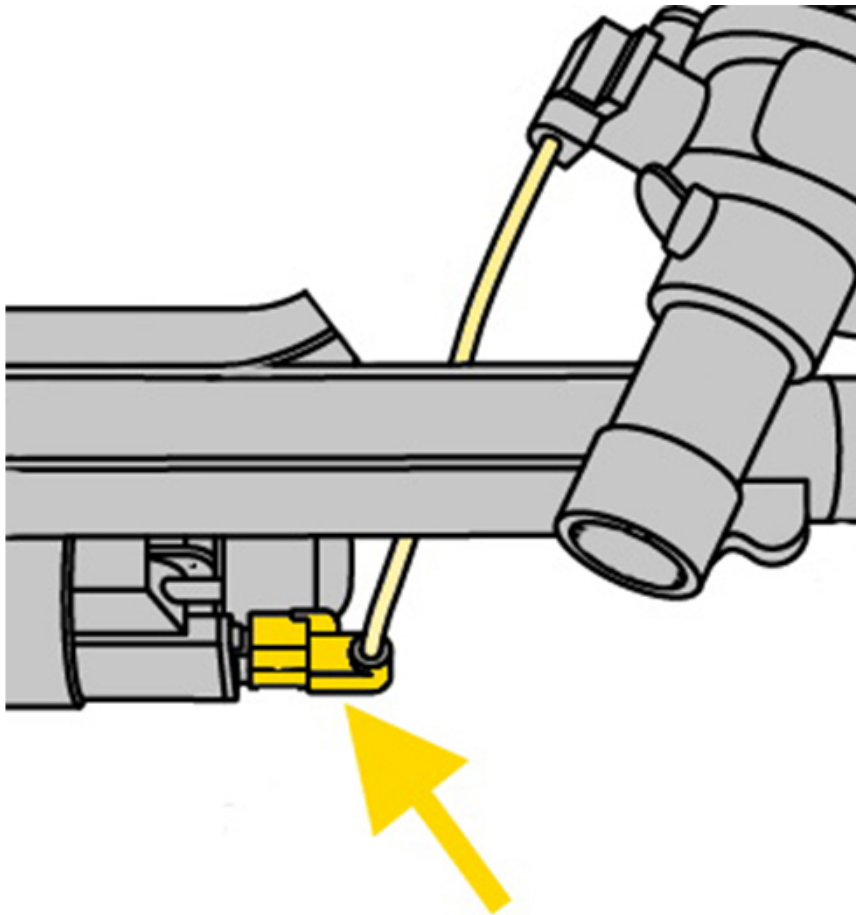
W powyższych samochodach pojawia się następujący problem: Brak wspomagania układu kierowniczego.  
Powodem jest poluzowane połączenie między czujnikiem kąta skrętu a wiązką kablową (patrz zdjęcie).  
W celu rozwiązania problemu należy wykonać następujące czynności:  
Najpierw odłączyć złącze i sprawdzić, czy nie jest zabrudzone lub uszkodzone. W razie potrzeby wyczyścić je i napraw zgodnie z instrukcją producenta. Następnie ponownie podłączyć wtyczki, upewniając się, że połączenie jest podłączone prawidłowo.  
> Następnie należy odczytać pamięć błędów oraz wykonać jazdę próbną, aby sprawdzić, czy problem ustąpił.
