## Opel Insignia – Brzęczenie z komory silnika przy zmianie obciążenia

| Model pojazdu | Insignia A |
| Kod silnika | A16 LET |

### Po zmniejszeniu prędkości: Odgłosy brzęczenia z komory silnika

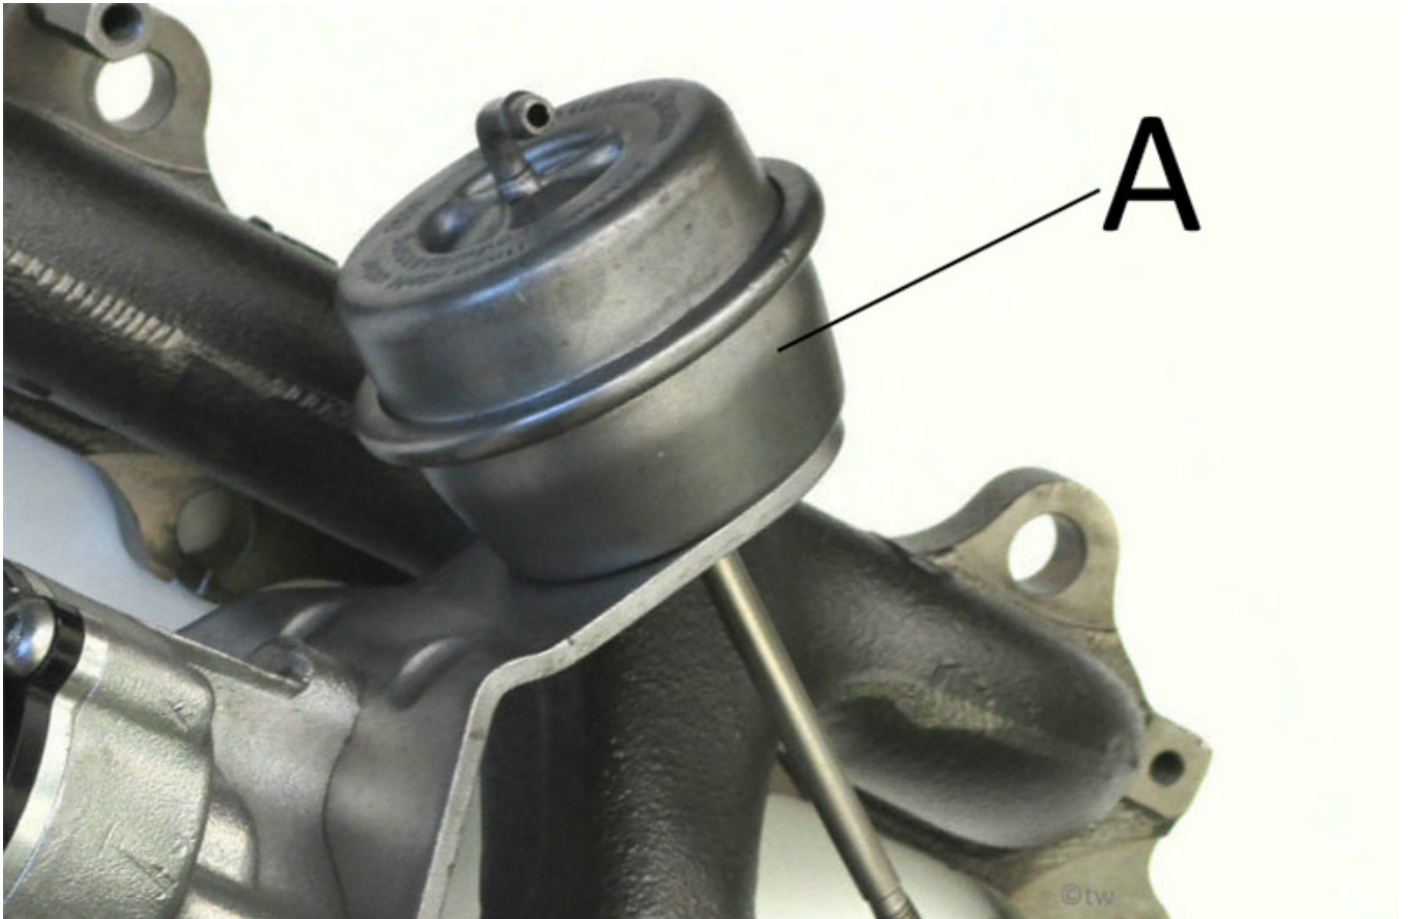
Problem ten może być związany z usterką w układzie podciśnieniowym sterującym turbosprężarką. Siłownik podciśnieniowy turbosprężarki (A) jest połączony ze zbiornikiem podciśnienia za pomocą przewodów podciśnieniowych i zaworów. Nieszczelności spowodowane starzeniem się lub wadami podzespołów mogą prowadzić do nieprawidłowej aktywacji, która wywołuje brzęczenie. W takim przypadku należy bez demontażu przetestować system podciśnieniowy za pomocą ręcznej pompy próżniowej. Jeśli test wykaże, że podciśnienie spada samoistnie, należy wymienić wadliwe komponenty.
