# Opel Insignia - Świecenie lampki kontrolnej silnika | HELLA

Opel

Insignia

Z silnikiem: 1,6 I (LLU) A16LET

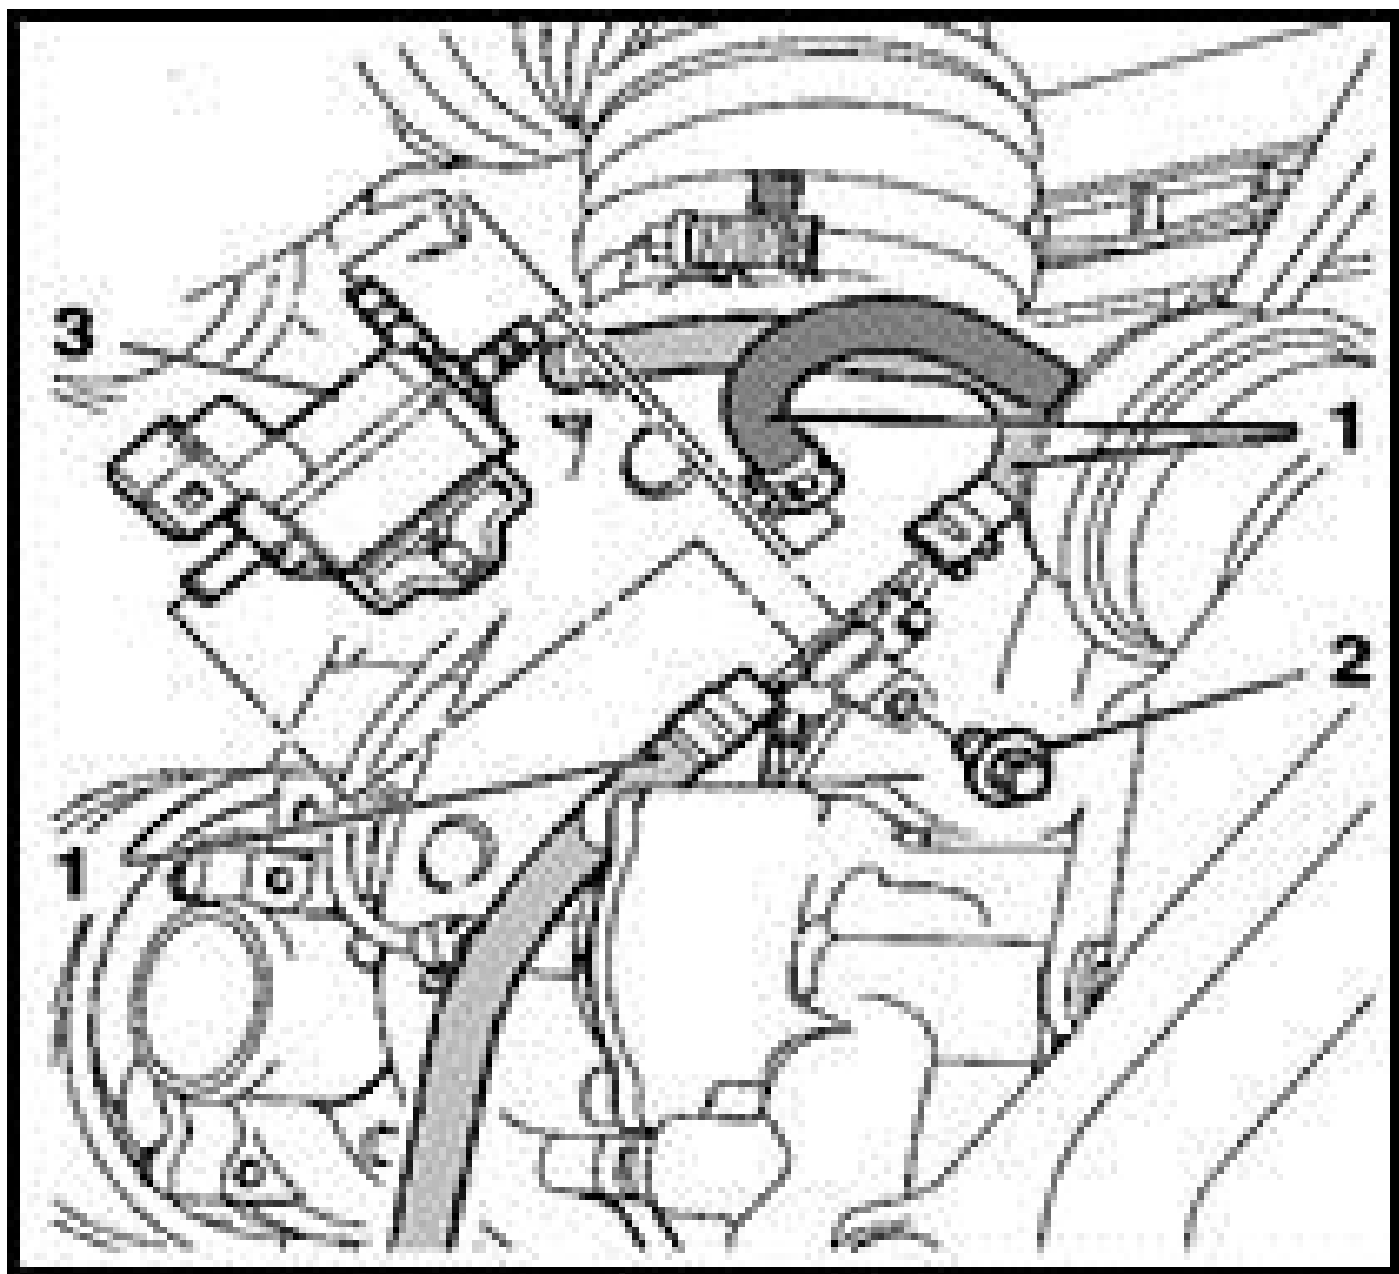
Klejące pozostałości w króćcu stalowym zaworu elektromagnetycznego (od strony wtyczki) mogą uniemożliwiać działanie funkcji przełączania. Przyczyną może być zastosowanie środka poślizgowego ułatwiającego montaż lub procesy produkcyjne.

- Odłączyć węże (rysunek poz.1).
- Wykręcić śrubę (rysunek poz. 2).
- Wymienić zawór elektromagnetyczny sterujący turbosprężarką (rysunek poz.3).
- Następnie zamontować na miejsce śruby i węże.
- Skasować kody błędów.
