# Opel Meriva B - kod błędu 84 | HELLA

Meriva B

Silnik: A17DT / A17DTC / A17DTS

Za wysoka temperatura powietrza dolotowego /

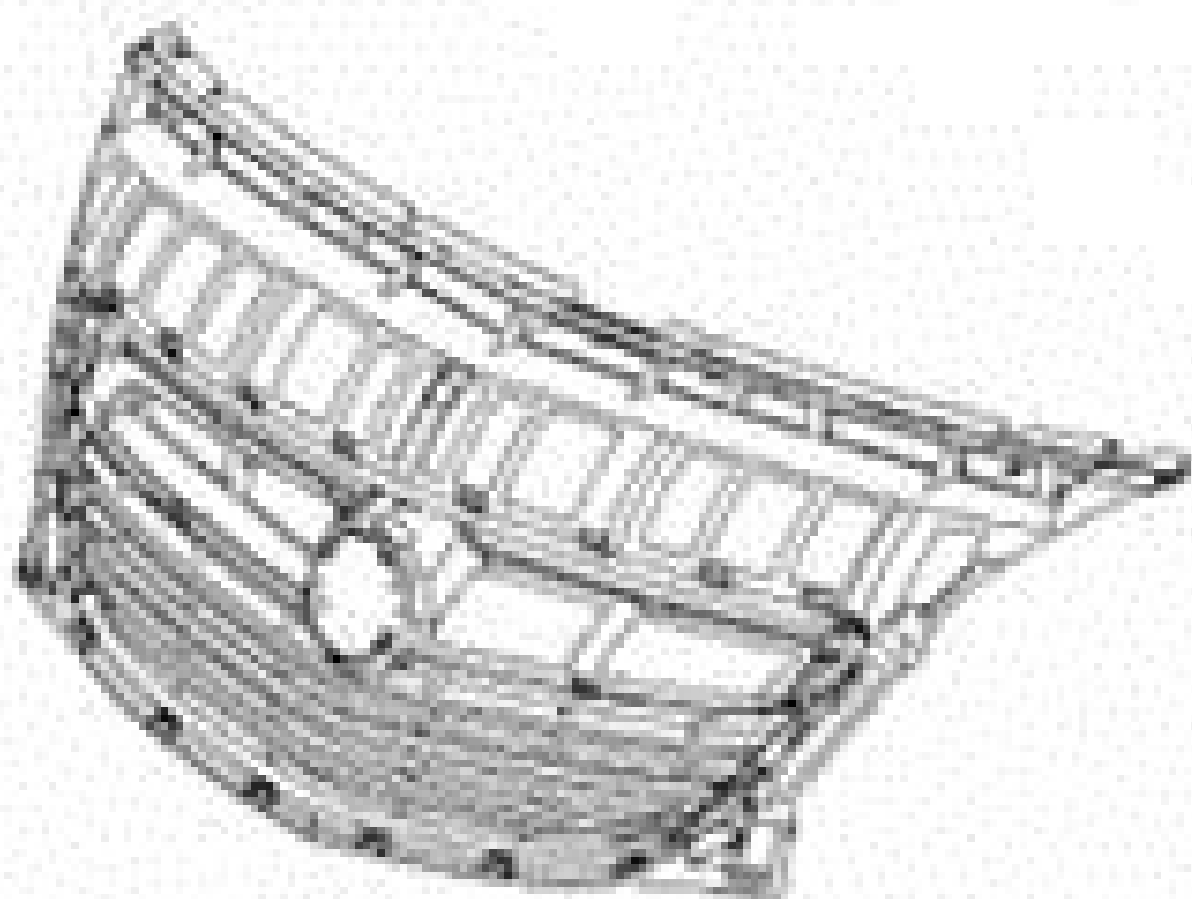
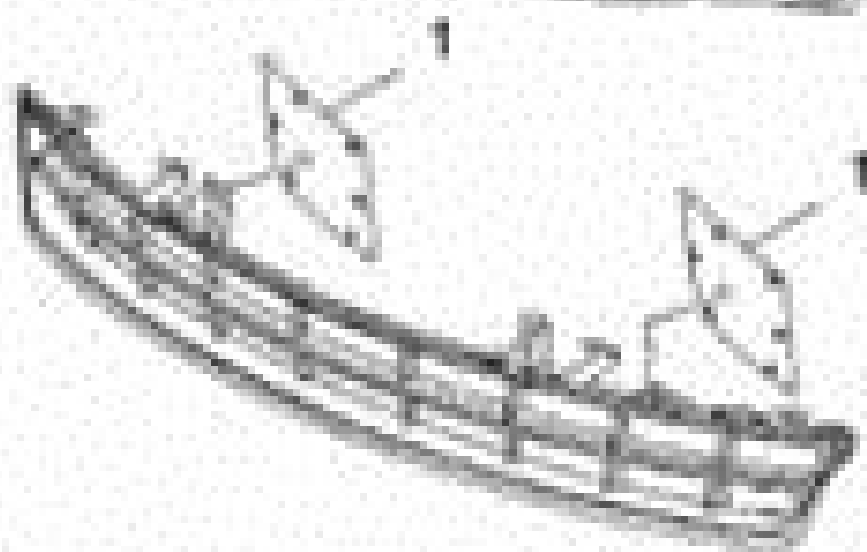
Nieodpowiednie osłony atrapy chłodnicy utrudniają chłodzenie chłodnicy powietrza doładowującego. Wiatr podczas jazdy nie jest w stanie schłodzić dostatecznie chłodnicy powietrza doładowującego.

Problem można rozwiązać poprzez wyczepienie i usunięcie osłon atrapy chłodnicy od zewnątrz przez otwór w dolnej atrapie.
