# Włącza się lampka kontrolna silnika.

## Czujnik ciśnienia w kolektorze dolotowym

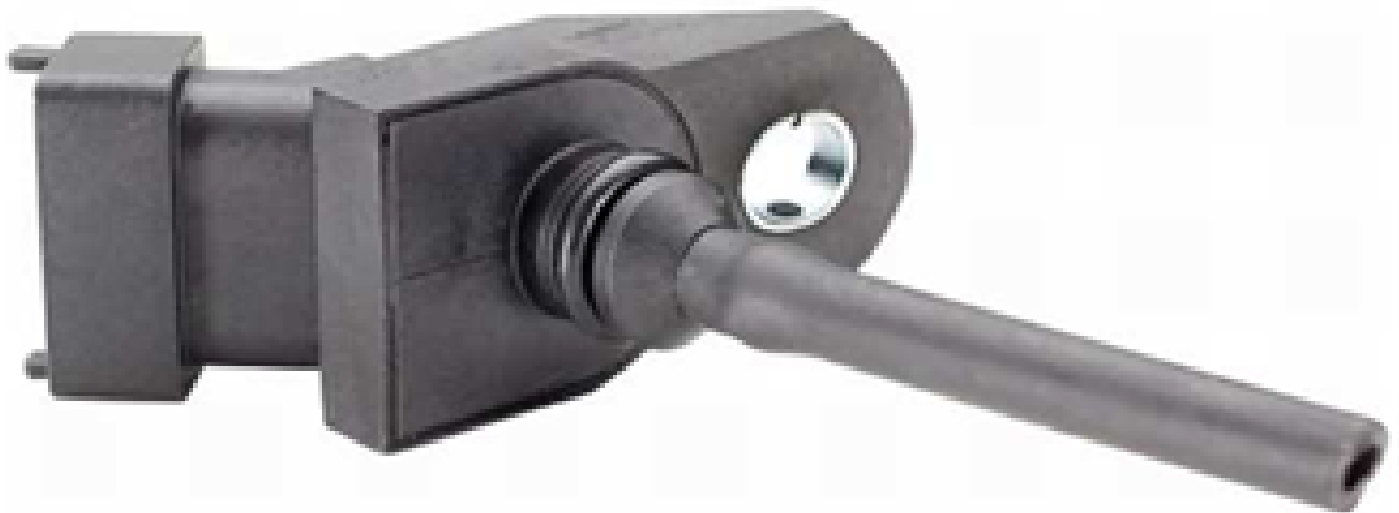
Jeżeli w wymienionych pojazdach zostanie zgłoszony problem polegający na tym, że silnik szarpie, traci moc, a w sterowniku silnika jest rejestrowany kod błędu P1106, przyczyną problemu może być uszkodzenie lub nieprawidłowa instalacja czujnika ciśnienia w kolektorze dolotowym.

Wird bei diesen Fahrzeugen bemängelt, dass der Motor ruckelt, Leistungsverlust hat und der Fehlercode P1106 im Motorsteuergerät abgelegt ist, kann eine mögliche Fehlerursache ein defekter bzw. ein falsch verbauter Atmosphärensensoren sein.

| kPa | mV | 0 - + |
| <b>15 - 117</b> | <b>580 - 4750</b> | |

- Sprawdzić wzrokowo numer producenta na czujniku ciśnienia w kolektorze dolotowym. Jeżeli numer producenta to 261002137, czujnik należy wymienić.

W takim przypadku można użyć czujnika Hella -

nr Hella 6PP 009 400-461.

- Atmosphärensensoren auf Herstellernummer sichtbar prüfen. Lautet die Herstellernummer 261002137, ist der Atmosphärendrucksensor zu erneuern.

In diesem Fall kann der Hella Sensor -

Hella Nr.: 6PP 009 400-461 verwendet werden.
