# Peugeot 307 - Problemy z przyspieszaniem | HELLA

307 HDI

Kod silnika: 9HZ (DV6TED4)

Problemy z przyspieszaniem

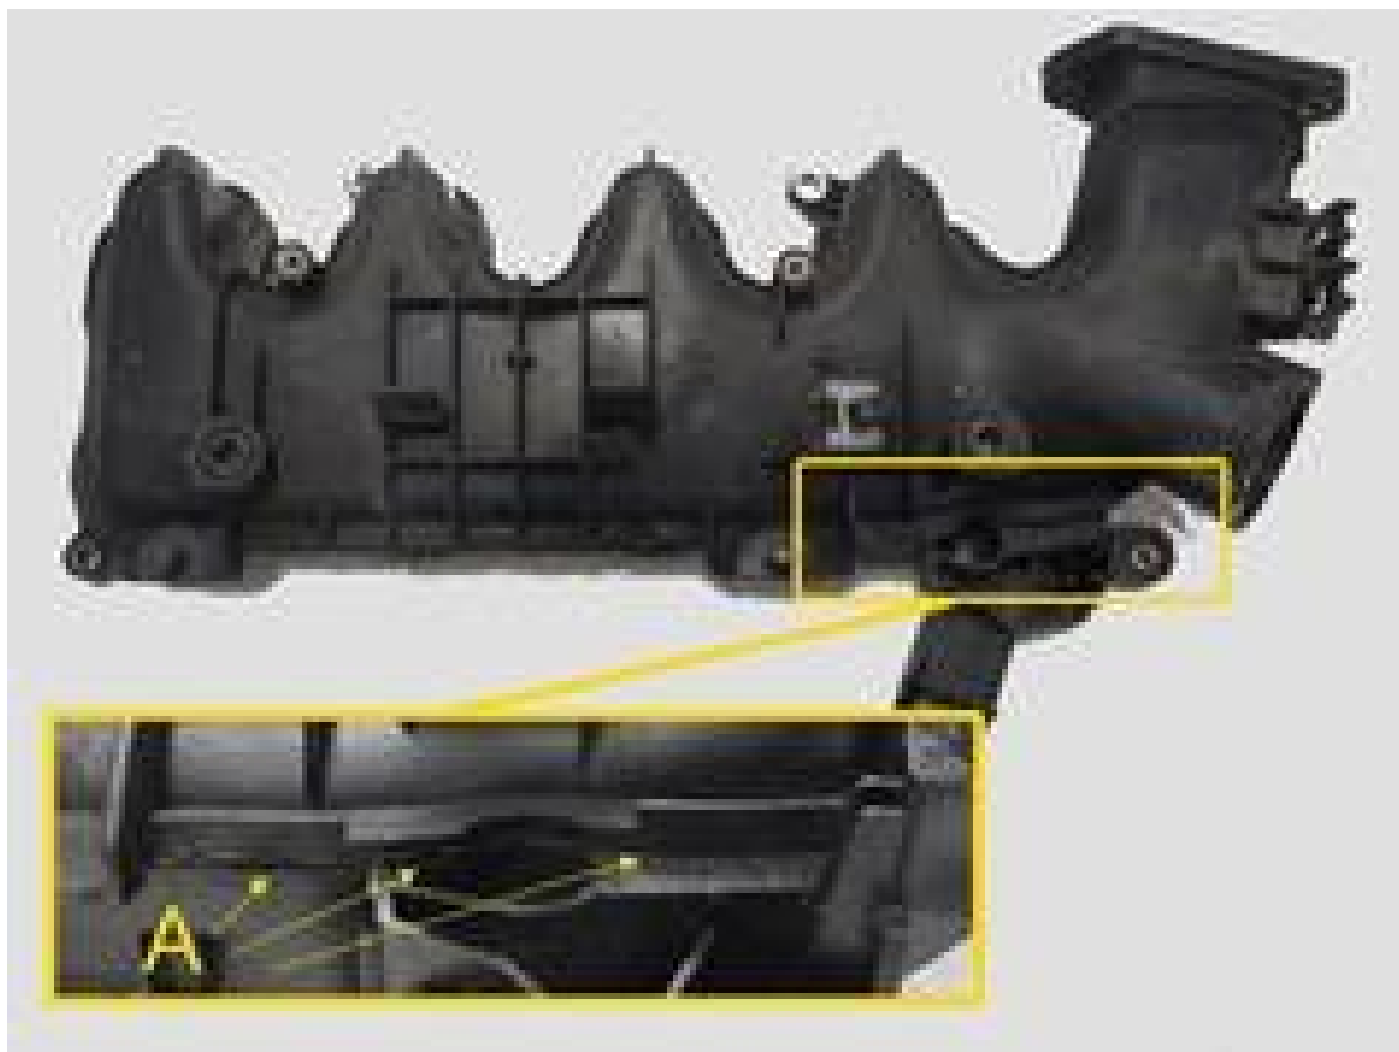
Jeśli w podanym powyżej samochodzie pojawią się problemy z przyspieszaniem, którym towarzyszyć będą odgłosy drgania z okolicy ściany grodziowej, przyczyną może być uszkodzony kolektor dolotowy.

Kolektor dolotowy składa się z dwóch sklejonych ze sobą połówek obudowy z tworzywa sztucznego. W przypadku nieszczelności punktu klejenia (A) przy wzroście ciśnienia doładowania dochodzi do wypływu powietrza, co powoduje powstawanie odgłosów. W zależności od rozmiaru nieszczelności w sterowniku silnika mogą pojawić się następujące błędy:

P0100 – Błąd przepływomierza powietrza

P3008 – Za duży przepływ powietrza

W razie stwierdzenia nieszczelności trzeba wymienić cały kolektor dolotowy. Naprawa nie jest możliwa. W celu wymiany kolektora dolotowego trzeba wymontować również wysokociśnieniowe przewody paliwowe wtryskiwaczy.

Aby uniknąć późniejszych nieszczelności, zachować szczególną ostrożność podczas demontażu i montażu przewodów .

Wykonać dłuższą jazdę próbną!
