## Porsche 911 (991) Komunikat o usterce wentylatora chłodnicy

| Model pojazdu | 911 (991) |
| Rok produkcji | 2011 - 05.2016 |
| Objawy | Komunikat o usterce: „Usterka wentylatora chłodnicy, unikać pełnego obciążenia silnika, możliwa dalsza jazda” |

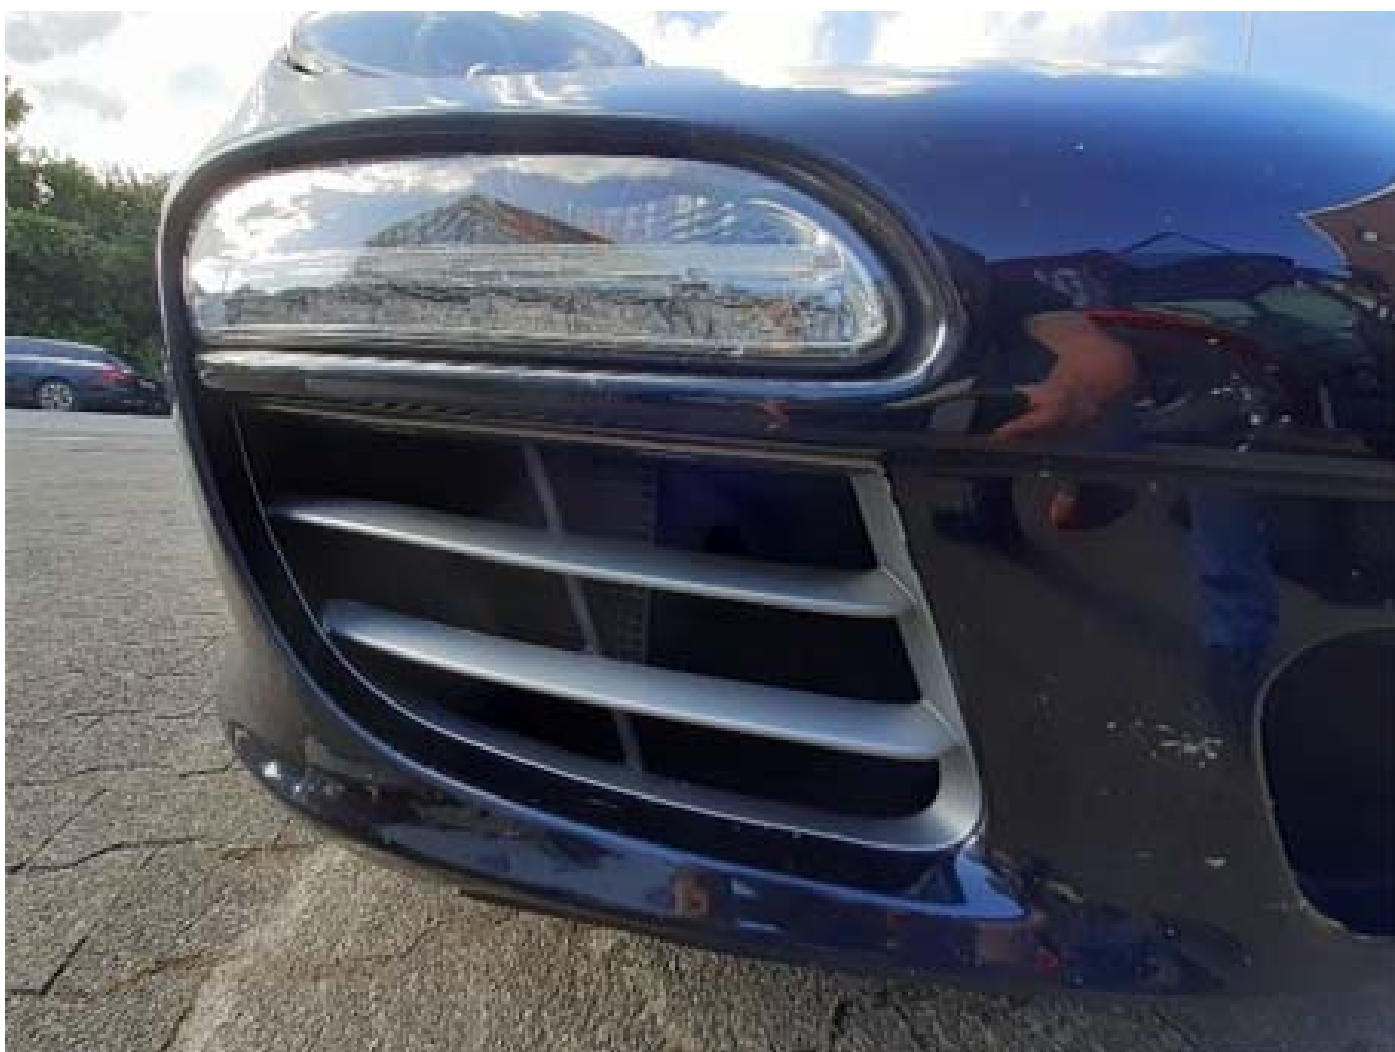
Chłodnice znajdują się po lewej i prawej stronie za kratką wentylacyjną w zderzaku ([Zdjęcie 1](#)). Dostęp do wentylatorów jest możliwy z nadkola, jeżeli najpierw zostanie usunięta osłona nadkola ([Zdjęcie 2](#)).

Zdjęcie 1: Chłodnice znajdują się po lewej i prawej stronie za kratką wentylacyjną w zderzaku.

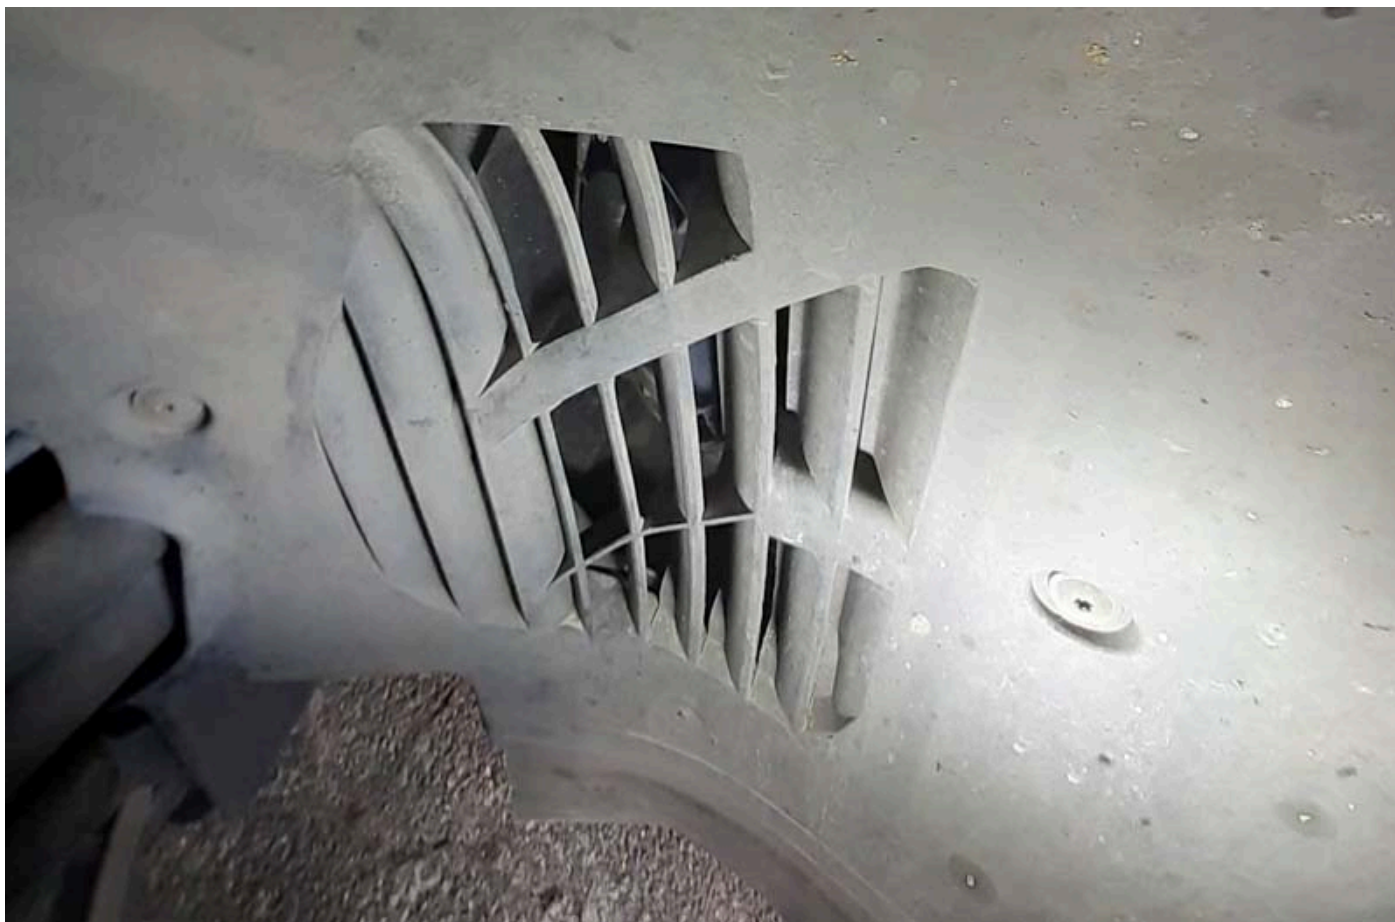
Zdjęcie 2: Dostęp do wentylatorów jest możliwy od strony nadkola po uprzednim zdjęciu wewnętrznej osłony.

Aby zaradzić tej sytuacji, należy sprawdzić okablowanie obu wentylatorów, jak również same wentylatory pod kątem przenikania wilgoci. Jeśli na przykład na złączach występuje korozja, jest to wyraźna wskazówka dotycząca przyczyny komunikatu o usterce. Następnie należy oczyścić i w razie potrzeby naprawić złącza. Konieczna może być również wymiana wentylatora chłodnicy.
