# Porsche 911 - Nierównomierne ścieranie i zwiększone zużywanie okładzin do hamulców tarczowych | HELLA

Porsche

Modele 911

Typ 964,933,996

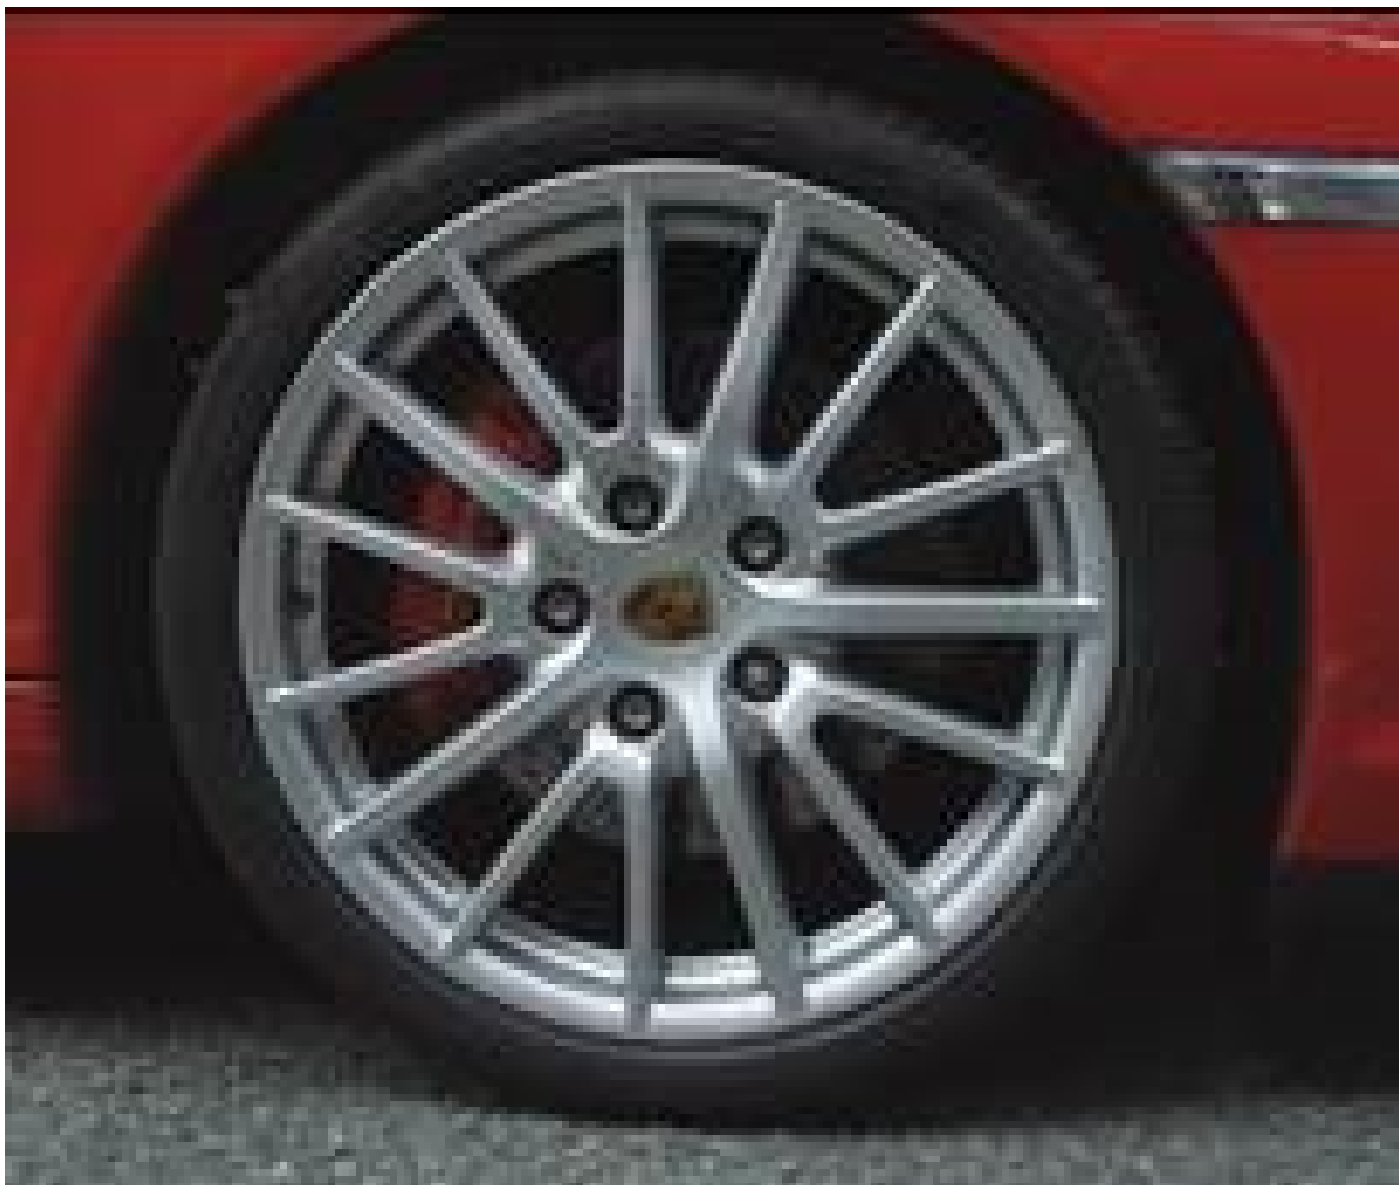
Nierównomierne ścieranie i zwiększone zużywanie okładzin do hamulców tarczowych.

Utrudniony montaż okładzin hamulcowych.

Jeżeli w powyższych modelach okładziny hamulcowe na przedniej i tylnej osi dają się używać tylko z trudem, przyczyną może być zniszczenie blachy prowadzącej zacisku hamulca przez korozję podpowierzchniową i zanieczyszczenia. Zanieczyszczenia powodują utknięcie okładzin hamulcowych w prowadnicach, a przez to większe zużywanie, nierówne ścieranie, skrzypienie i wzrost temperatury hamulców opon.

Należy wykonać następujące czynności:

- Oczyszczyć w należyty sposób zacisk hamulca, w razie potrzeby zdemontować i oczyścić blachy prowadzące.
- Sprawdzić blachy prowadzące pod kątem uszkodzeń, w razie potrzeby wymienić.
- Oczyszczyć powierzchnie przylegania blach prowadzących i przesmarować je.

Zastosować smar trwały HELLA, nie zawierający metalu.
