# Range Rover Sport V8 - Hałasy (skrzypienie/piszczenie) w okolicy deski rozdzielczej | HELLA

Range Rover

Sport V8 – 4,2L(2006-2008) i LR3(2005-2008)

Hałasy (skrzypienie/piszczenie) w okolicy deski rozdzielczej

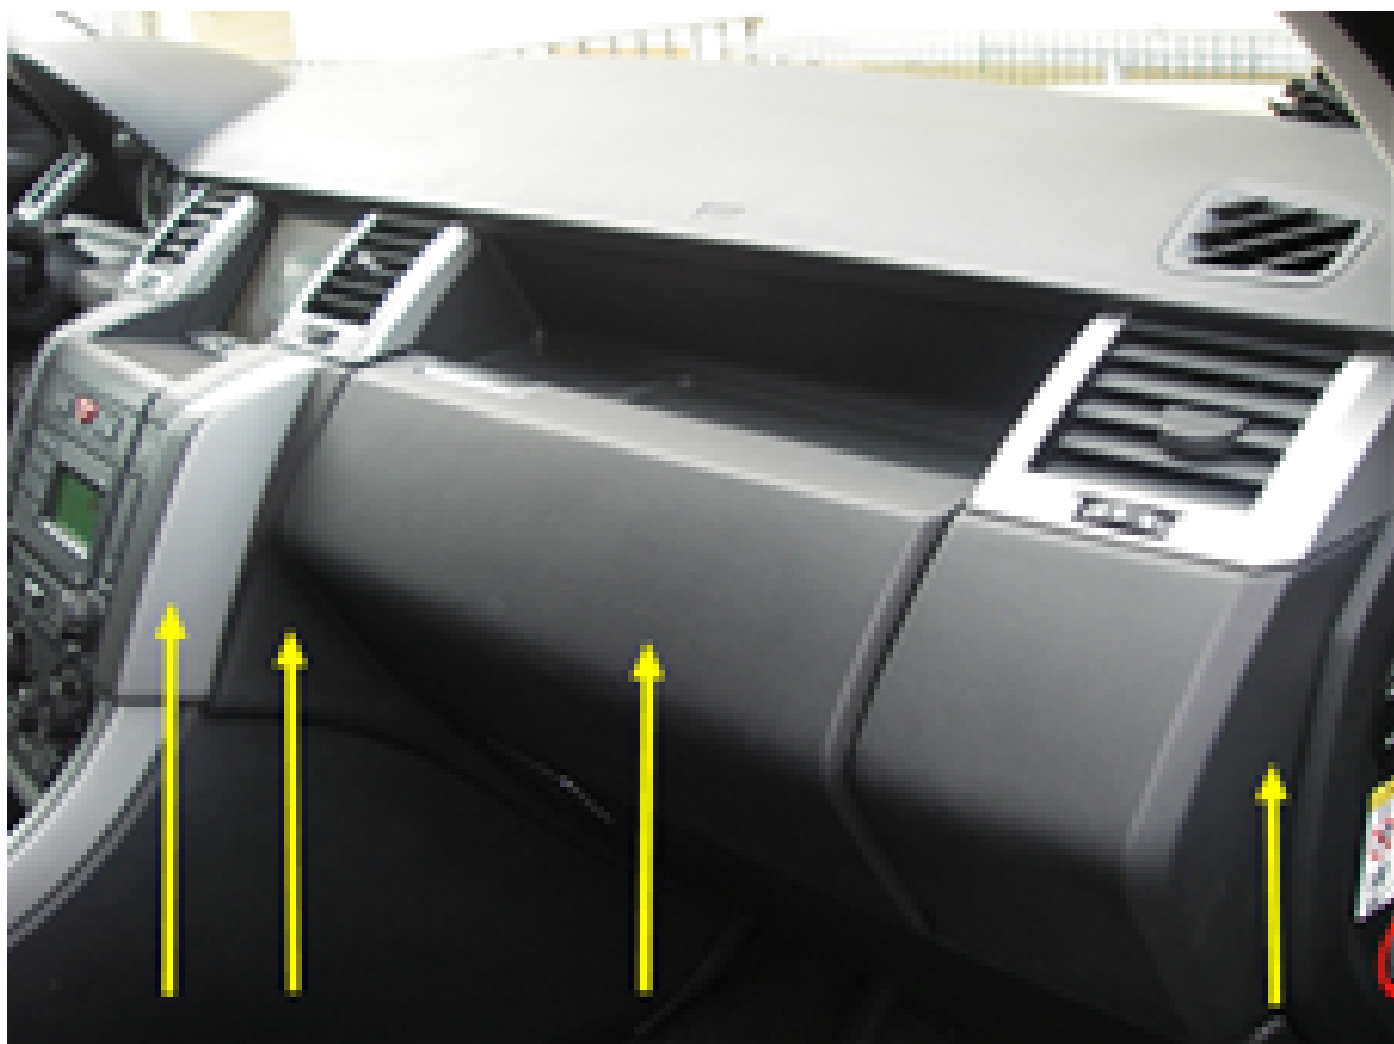
Jeżeli w pojeździe Range Rover Sport (modele patrz wyżej) pojawiają się odgłosy, takie jak skrzypienie i piszczenie w okolicy deski rozdzielczej, a wykrycie przyczyny jest niemożliwe, prawdopodobnie chodzi o nagromadzenie zanieczyszczeń między pręcikami kłapy obiegu powietrza. Odgłosy stają się znacznie wyraźniejsze po przestawieniu klimatyzacji w tryb obiegu powietrza.

- Smarowanie pręcików obiegu powietrza.

- W tym celu zdemontować schowek na rękawiczki, pokrywę boczną instalacji audio, panele nakrywające prawej środkowej konsoli i panele nakrywające schowka na rękawiczki (lokalizacja patrz zdjęcie).
- Po zdemontowaniu włączyć zapłon i ustawić klimatyzację na pobieranie świeżego powietrza.
- Pręciki są teraz widoczne.
- Wyłączyć zapłon i przesmarować pręciki dopuszczonym środkiem smarującym.
- Ponownie włączyć zapłon i kilkakrotnie przełączać klimatyzację (do 10 razy) z trybu świeżego powietrza na tryb obiegu powietrza.
- Jeżeli hałasy przestały się pojawiać, zainstalować części na miejsce.
