## Renault Master – Uszkodzenie rozrusznika z powodu przeciążenia

| Karta katalogowa | |
|---|---|
| Model pojazdu | Master |
| Silnik | Wszystkie modele z kodem silnika M9T lub M9R |

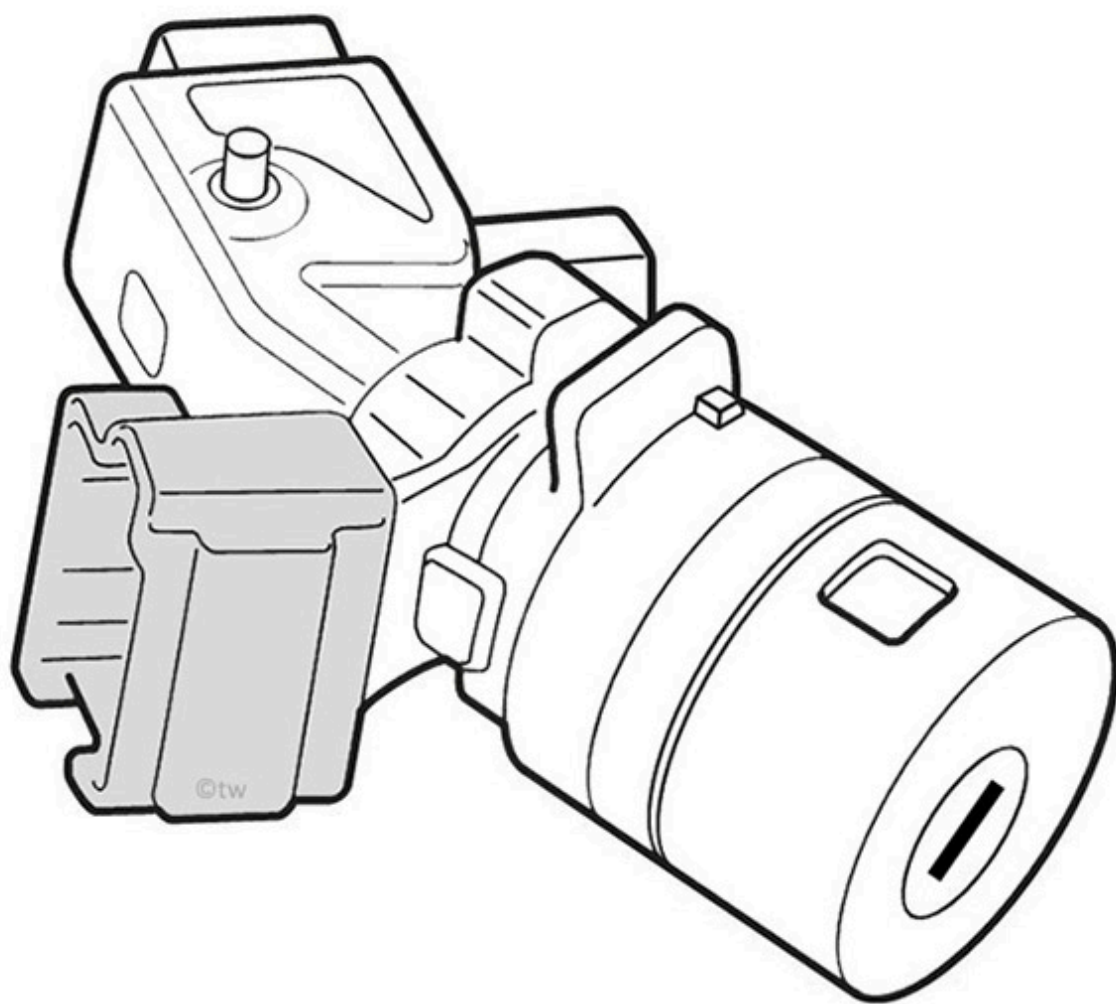
Stacyjka Renault

W przypadku wykrycia usterki rozrusznika w wyżej wymienionych modelach pojazdów, możliwą przyczyną może być uszkodzona stacyjka. shy /> Zużyta lub pęknięta sprężyna wewnątrz stacyjki może spowodować, że stacyjka po uruchomieniu nie wróci bezpośrednio do punktu wyjściowego. W rezultacie rozrusznik pracuje dłużej niż powinien i pozostaje włączony po uruchomieniu silnika.shy />

Ocena uszkodzeniashy /> Przed zamontowaniem nowego rozrusznika należy przeprowadzić ocenę uszkodzenia wymontowanego urządzenia. Jeśli nie zostanie usunięta rzeczywista przyczyna uszkodzenia, to nowy element również ulegnie uszkodzeniu.shy /> Jeśli widoczne są uszkodzenia, takie jak niebieskie przebarwienie wałka twornika lub zużycie zębniaka, to może to być spowodowane ciągłym działaniem rozrusznika. W takim przypadku należy sprawdzić i w razie potrzeby wymienić stacyjkę.shy />
