# Saab 9-3 - Utrata czynnika chłodniczego | HELLA

Saab

9-3

## Utrata czynnika chłodniczego

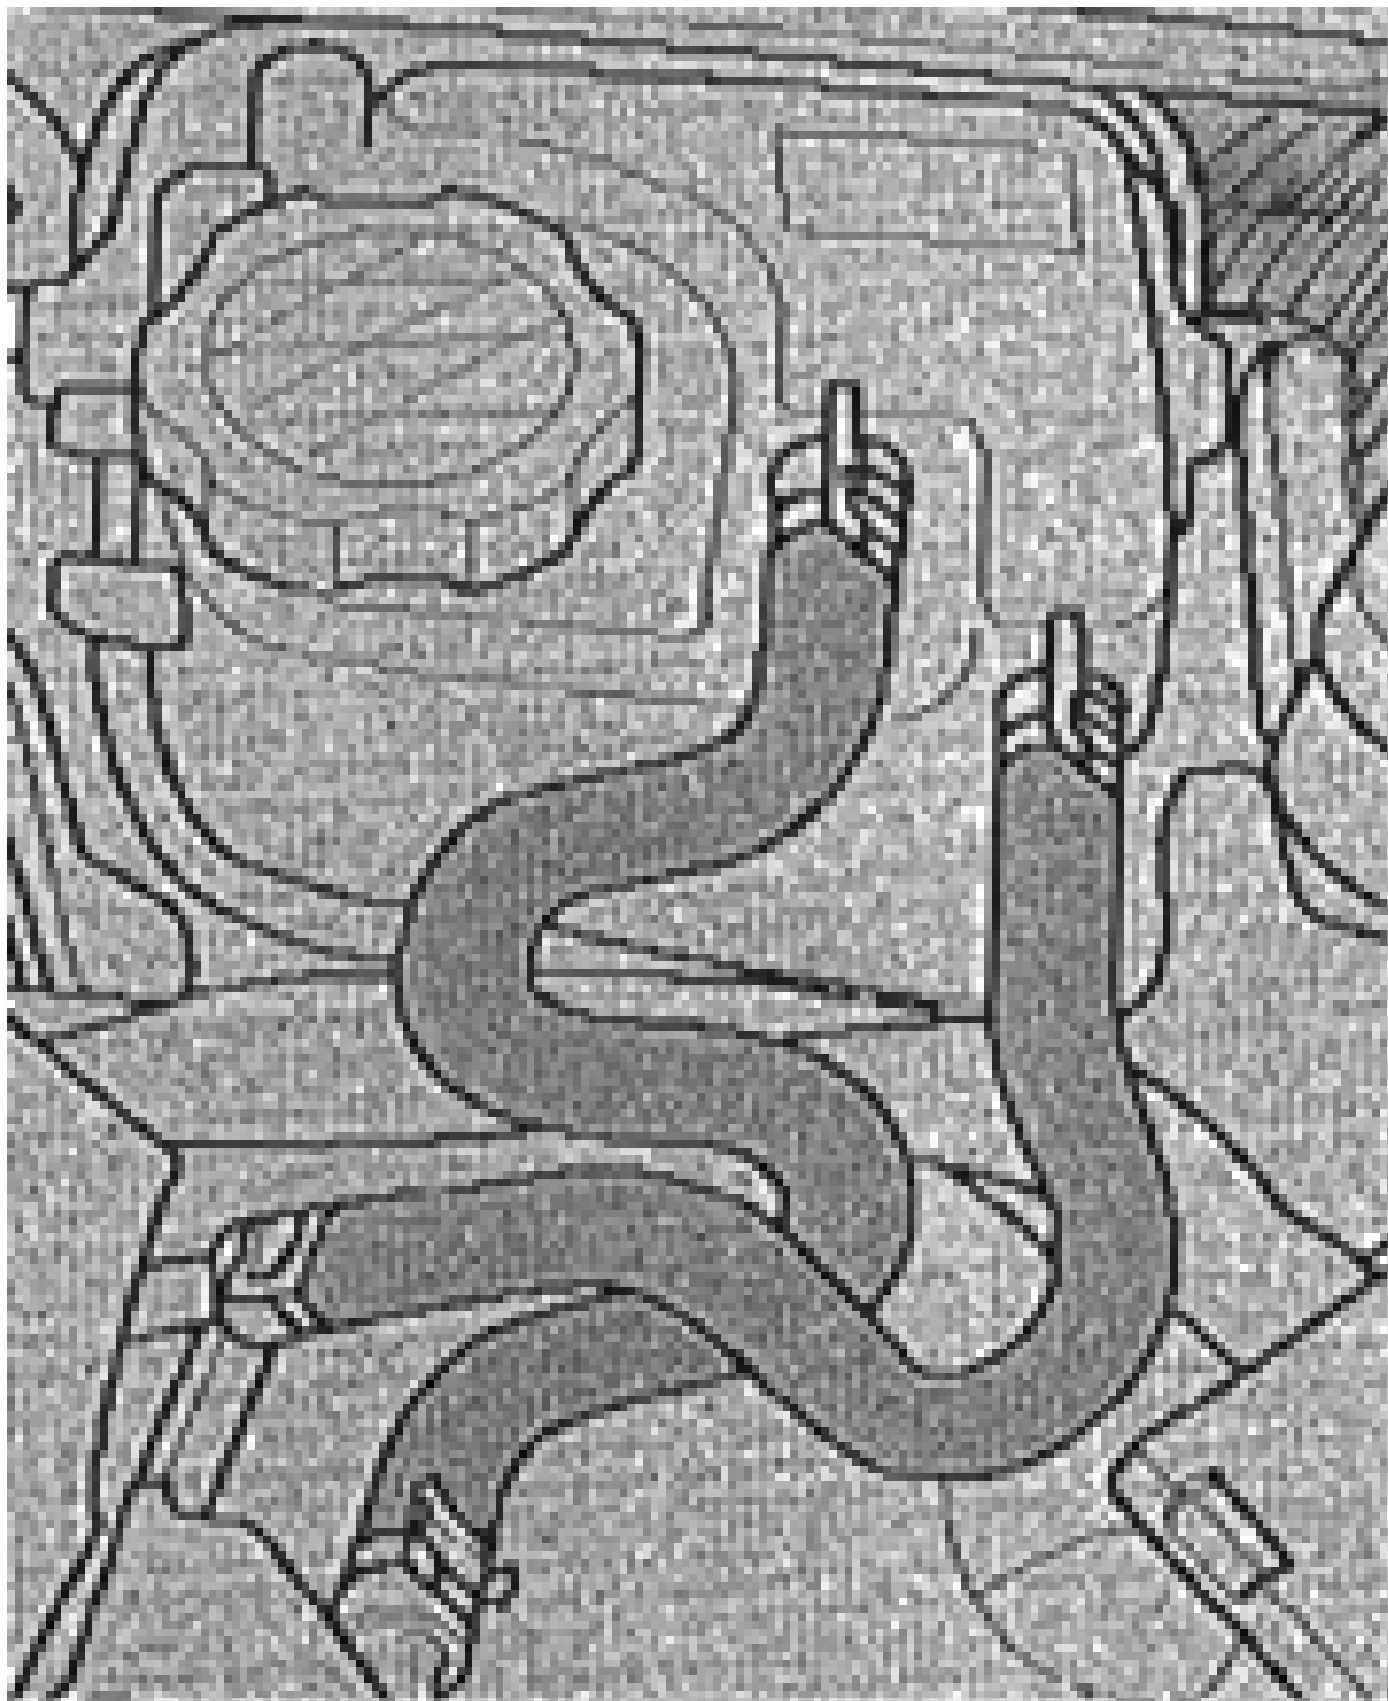
- 1\*Zestaw węży płynu chłodzącego silnika

Część zamienna nr: 12 759 330

Producent pojazdu oferuje w tym celu zmodyfikowane węże płynu chłodzącego (patrz rysunek 2.).
