# Seat Ibiza (KJ) - Nietypowe zachowanie układu kierowniczego | HELLA

Seat

Ibiza (KJ)

Nietypowe zachowanie układu kierowniczego

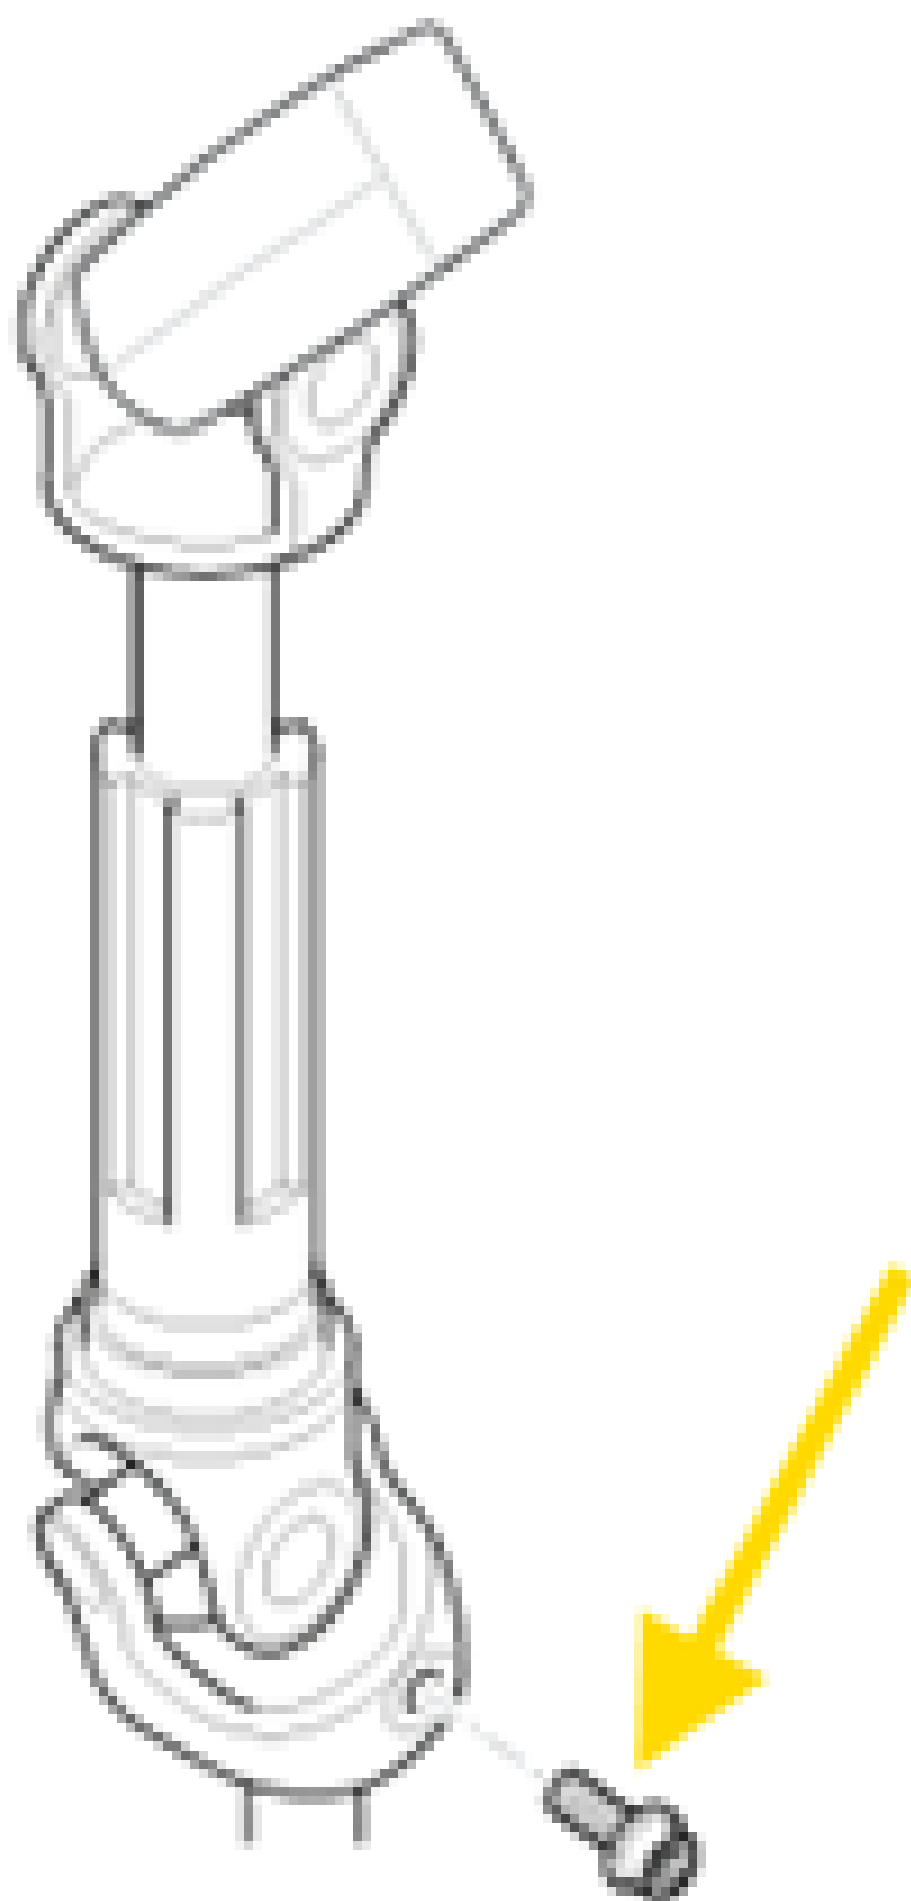
Przyczyną powyższego problemu może być niewłaściwe zamocowanie kolumny kierowniczej.

W tym przypadku możliwe jest, że połączenie śrubowe kolumny kierowniczej (patrz rysunek) nie zostało dokręcone zalecanym momentem.

Może to powodować nieprawidłowe działanie układu kierowniczego.

Należy niezwłocznie zlecić kontrolę pojazdu w autoryzowanym serwisie.

Tutaj sprawdzony zostanie moment dokręcenia śruby i ewentualnie zostanie ona dokręcona zalecanym przez producenta momentem dokręcenia (20 Nm + 180°).

Po przeprowadzeniu akcji serwisowej we wnęce na koło zapasowe zostanie umieszczona naklejka napisem „45N7”.
