# Subaru Forester - Syczący odgłos (komora silnika) | HELLA

Subaru

Forester

Rok produkcji: od 2008

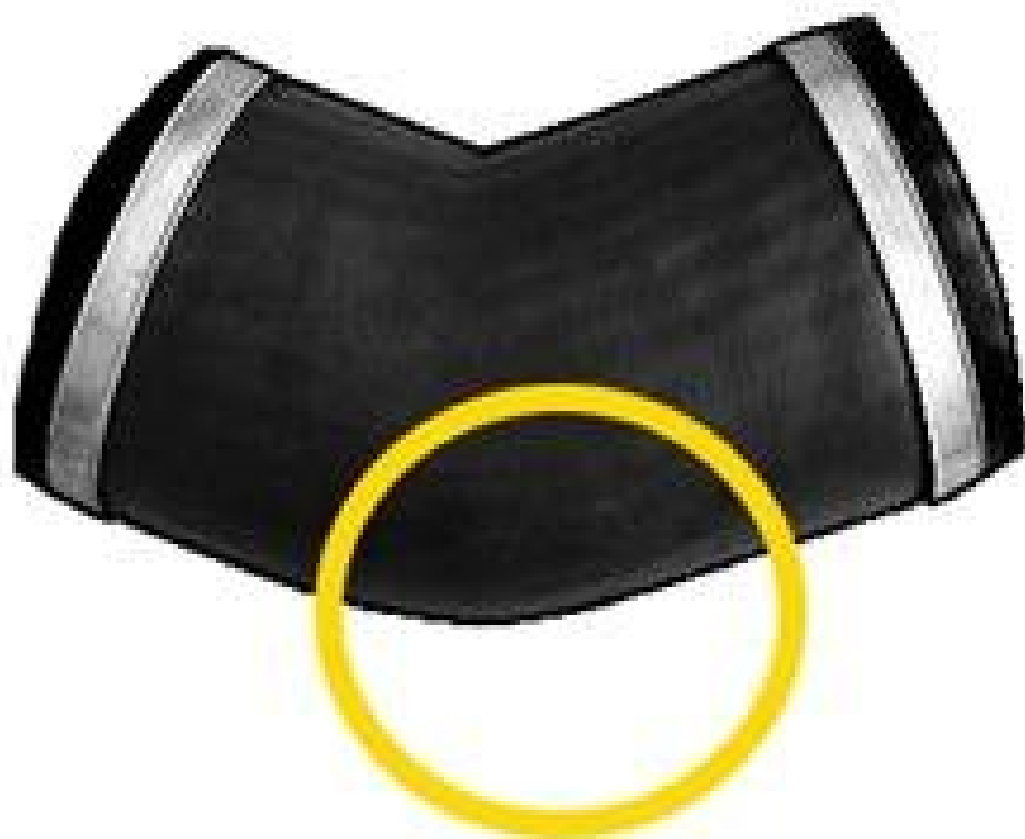
Przyczyną ww. problemu może być defekt (zerwanie, pęknięcie) węża powietrza dolotowego na połączeniu między chłodnicą powietrza doładowującego i obudową przepustnicy.

W tej sytuacji jest uszkodzony wąż dolotowy, jak wyżej (pęknięcie w zaznaczonym obszarze, zdjęcie 1).

Wymienić uszkodzony wąż powietrza dolotowego na ulepszony wariant zgodnie z instrukcją producenta.

Wąż powietrza dolotowego: nr OE 21869AA130
