## Volkswagen T6 – Odgłosy syczenia spod maski

### Karta katalogowa

| Model pojazdu | T6 (SF/SG) |
| Silnik | 2,0 TDI (CAAC/CXFA/CXHA) |

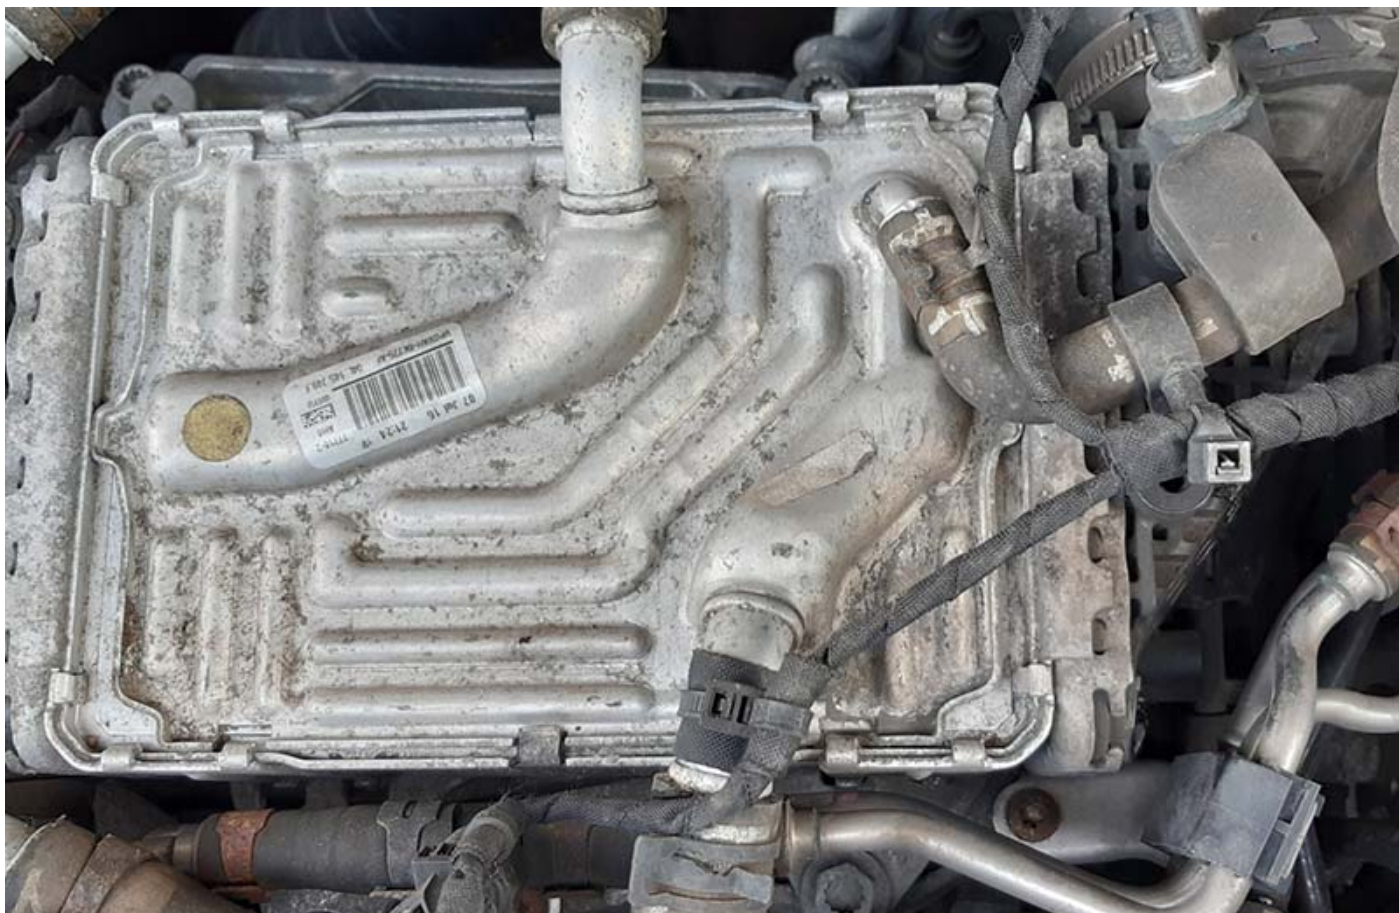
Przyczyną mogą być uszkodzone lub luźne węże lub złączki węży w obszarze chłodnicy powietrza doładowującego (rys. 1).

Zdjęcie 1: Chłodnica powietrza doładowującego

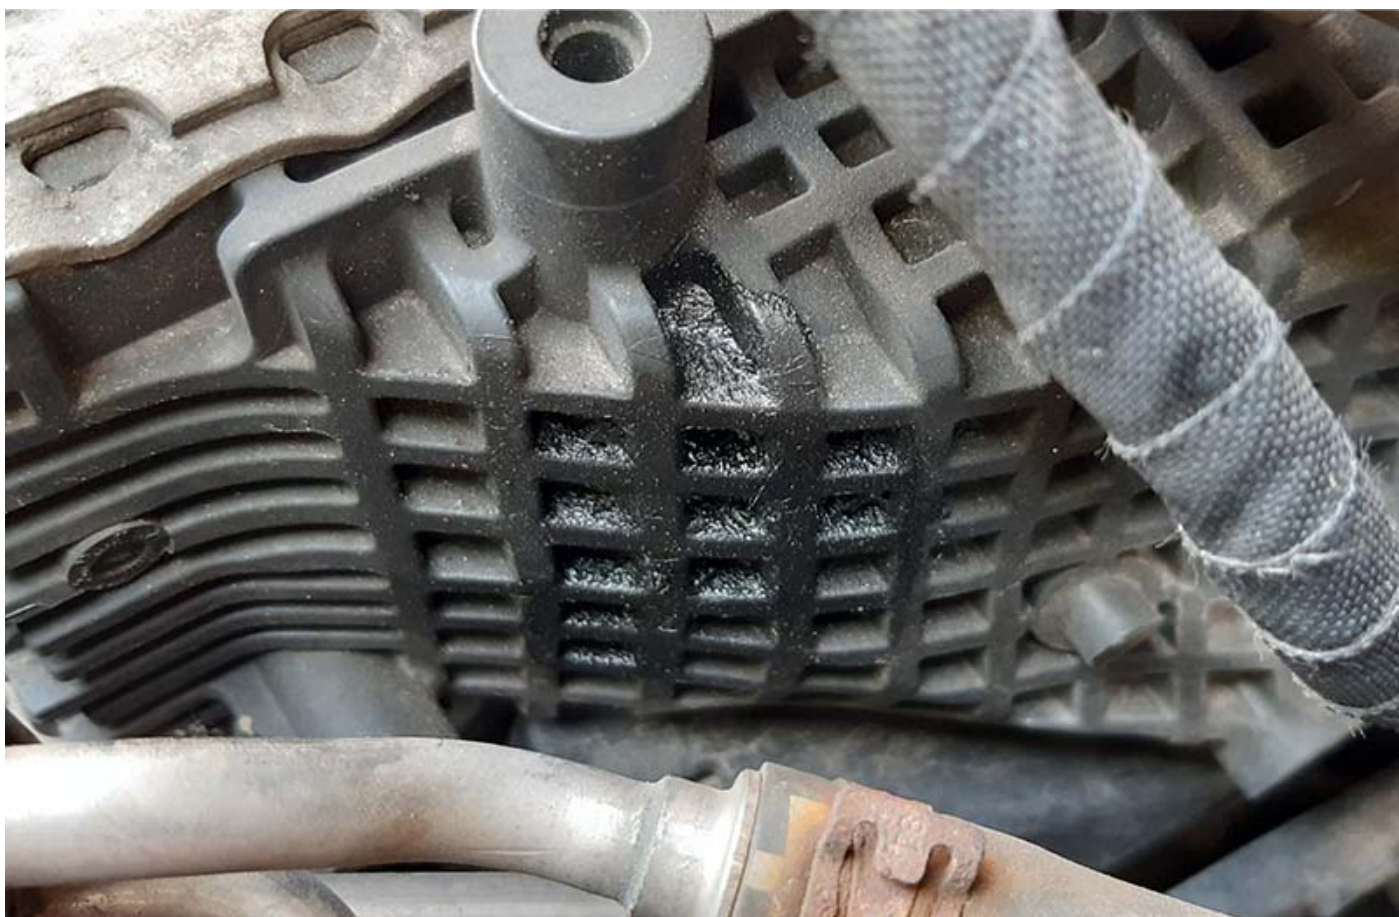
Dodatkowo może być uszkodzona również sama chłodnica powietrza doładowującego. Często przyczynę można ustalić wizualnie. Ślady oleju na powierzchni (rys. 2) wskazują na pęknięcie, które powoduje wspomniane odgłosy.

## Zdjęcie 2: Ślady oleju na chłodnicy powietrza doładowującego

W celu rozwiązania problemu należy wymienić chłodnicę powietrza doładowującego.
