## Volkswagen Up / Seat Mii – Trudności z uruchomieniem silnika: Kod błędu 4629

## Silnik uruchamia się dopiero po długim rozruchu

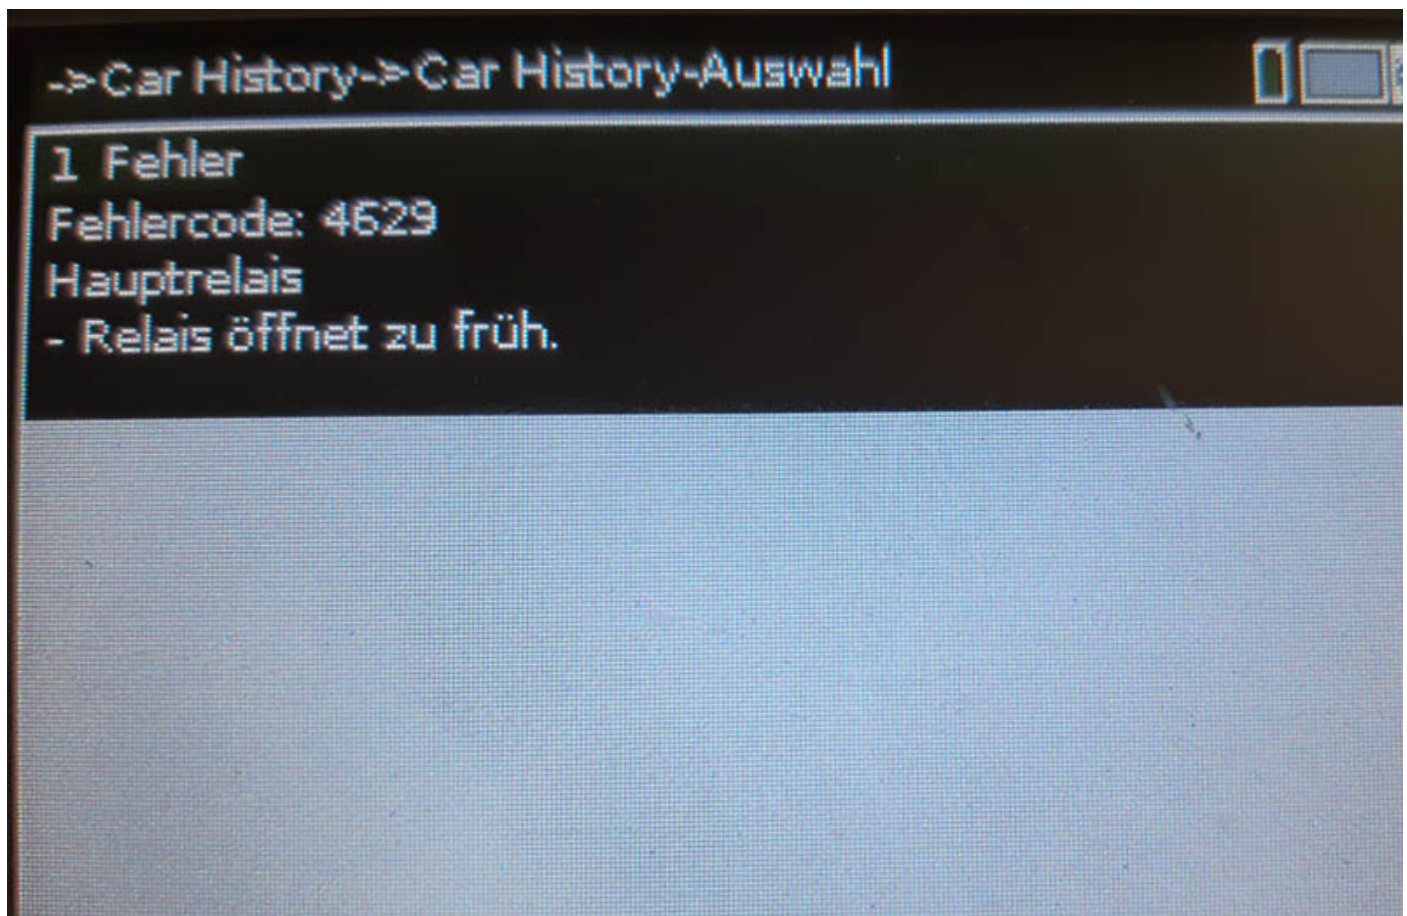
W pierwszej kolejności należy odczytać pamięć błędów. Tutaj może być zapisany kod błędu 4629 (przełącznik główny otwiera się za wcześnie). (zdj. 1)shy /> Można wtedy przyjąć, że doszło do uszkodzenia przełącznika. Aby uzyskać dostęp do przełączników, należy zdjąć lewą osłonę na desce rozdzielczej. (zdj. 2)shy /> Na podstawie planu przełączników ustalić położenie przełącznika głównego (przełączników głównych) (zdj. 3). Jeden z przełączników steruje pompą paliwa. Jeśli przełącznik ten jest uszkodzony, tłumaczyłoby to problem z odpaleniem silnika.

Kod błędu 4629

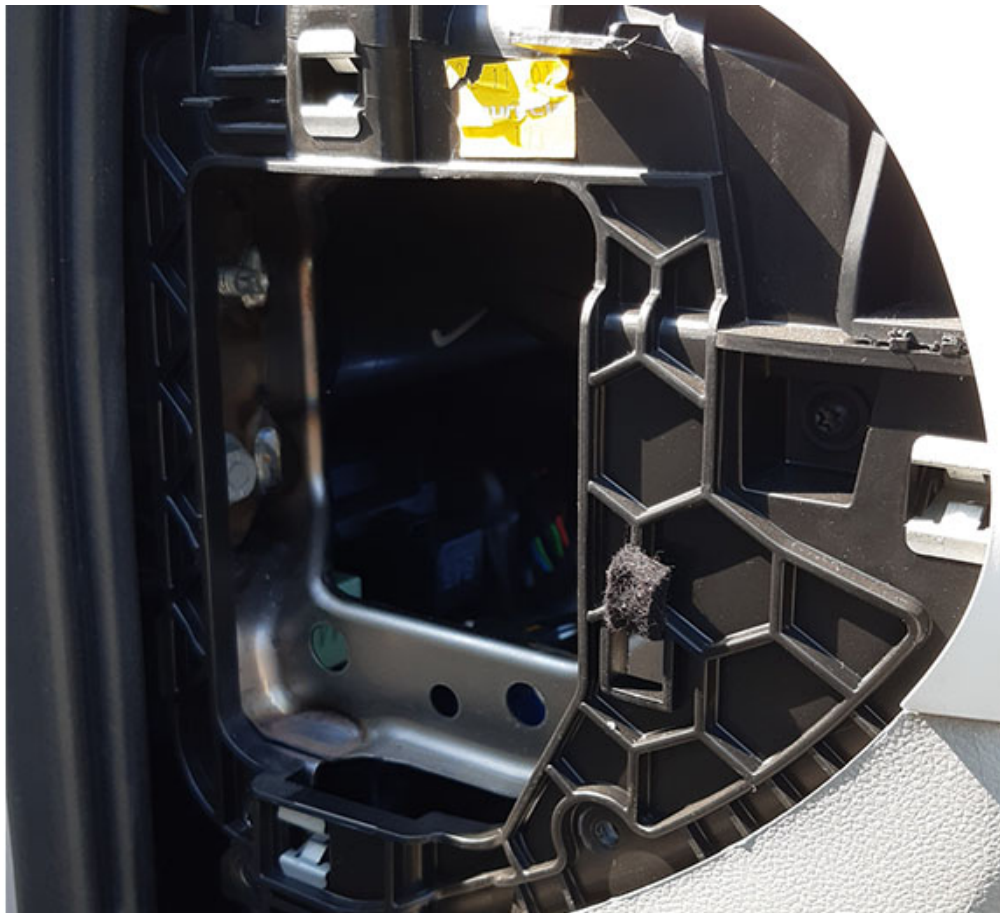
Pokrywa deski rozdzielczej
