## VW Golf VII – Ubytek płynu chłodzącego

| Karta katalogowa | |
| Model pojazdu | Golf VII |
| Objawy | Ubytek płynu chłodzącego |

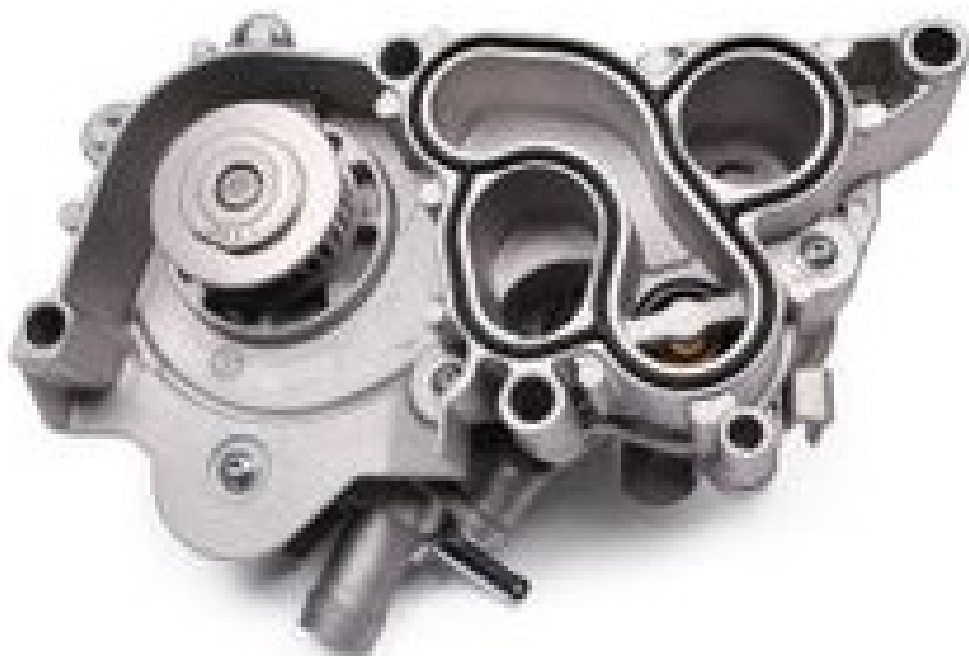
W przypadku stwierdzenia ubytku płynu chłodzącego w powyższych pojazdach należy podnieść ciśnienie w układzie chłodzenia zgodnie ze specyfikacją producenta pojazdu i sprawdzić wszystkie elementy pod kątem uszkodzeń/nieszczelności. Zaleca się, aby zwrócić szczególną uwagę na pompę wody. Często przyczyną utraty płynu chłodzącego jest uszkodzona uszczelka. W celu usunięcia tego problemu należy wymienić w razie potrzeby całą pompę wody. Następnie należy ponownie napełnić i odpowietrzyć układ chłodzenia zgodnie z instrukcją producenta. Należy używać właściwego dodatku do płynu chłodzącego we właściwej proporcji.
