# VW Golf V - Utrudnione uruchamianie silnika | HELLA

VW

Golf V

1,9D TDI PD

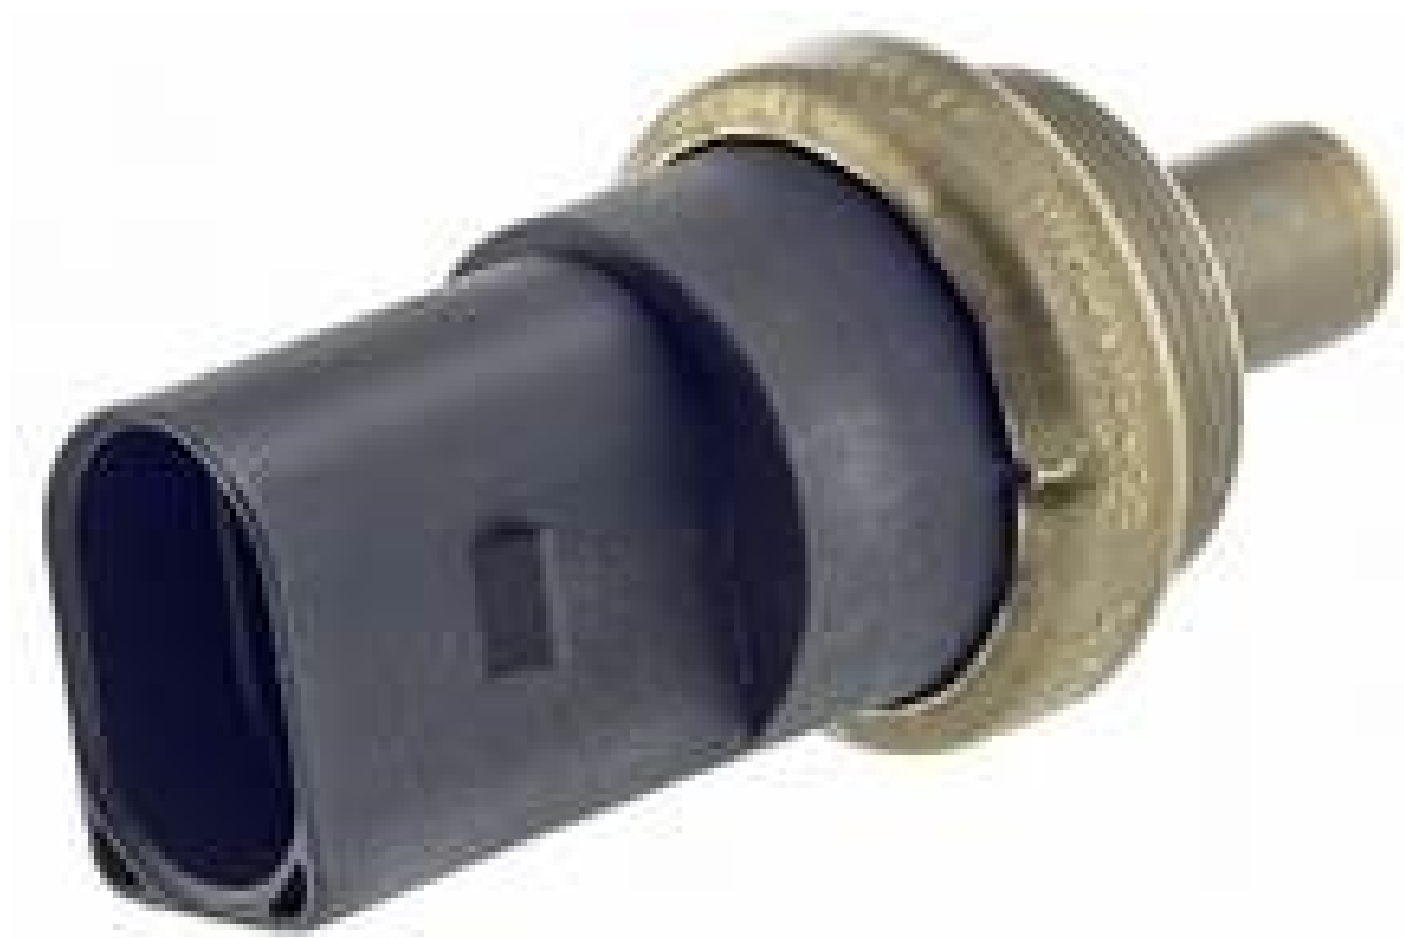
Rysunek 1

Jeżeli zostaną zgłoszone powyższe problemy, przyczyną może być uszkodzenie czujnika temperatury płynu chłodzącego. Dodatkowo w sterowniku silnika mogą być zapisane kody błędów (wywołane przez nieprawidłowe wartości z czujnika).

Ponadto nadmierne bicie silnika na biegu jałowym mimo ewentualnej mylącej informacji wynikającej z kodu błędu ciśnienia turbosprężania (P1556) może wskazywać na awarię czujnika.

W razie potrzeby wymienić czujnik (patrz rysunek 1).

Czujnik temperatury czynnika chłodzącego Hella: 6PT009309-331
