## VW Polo 9N – Nierówna praca silnika i możliwe problemy przy badaniu emisji spalin

### Nierówna praca silnika / problemy podczas badania emisji spalin

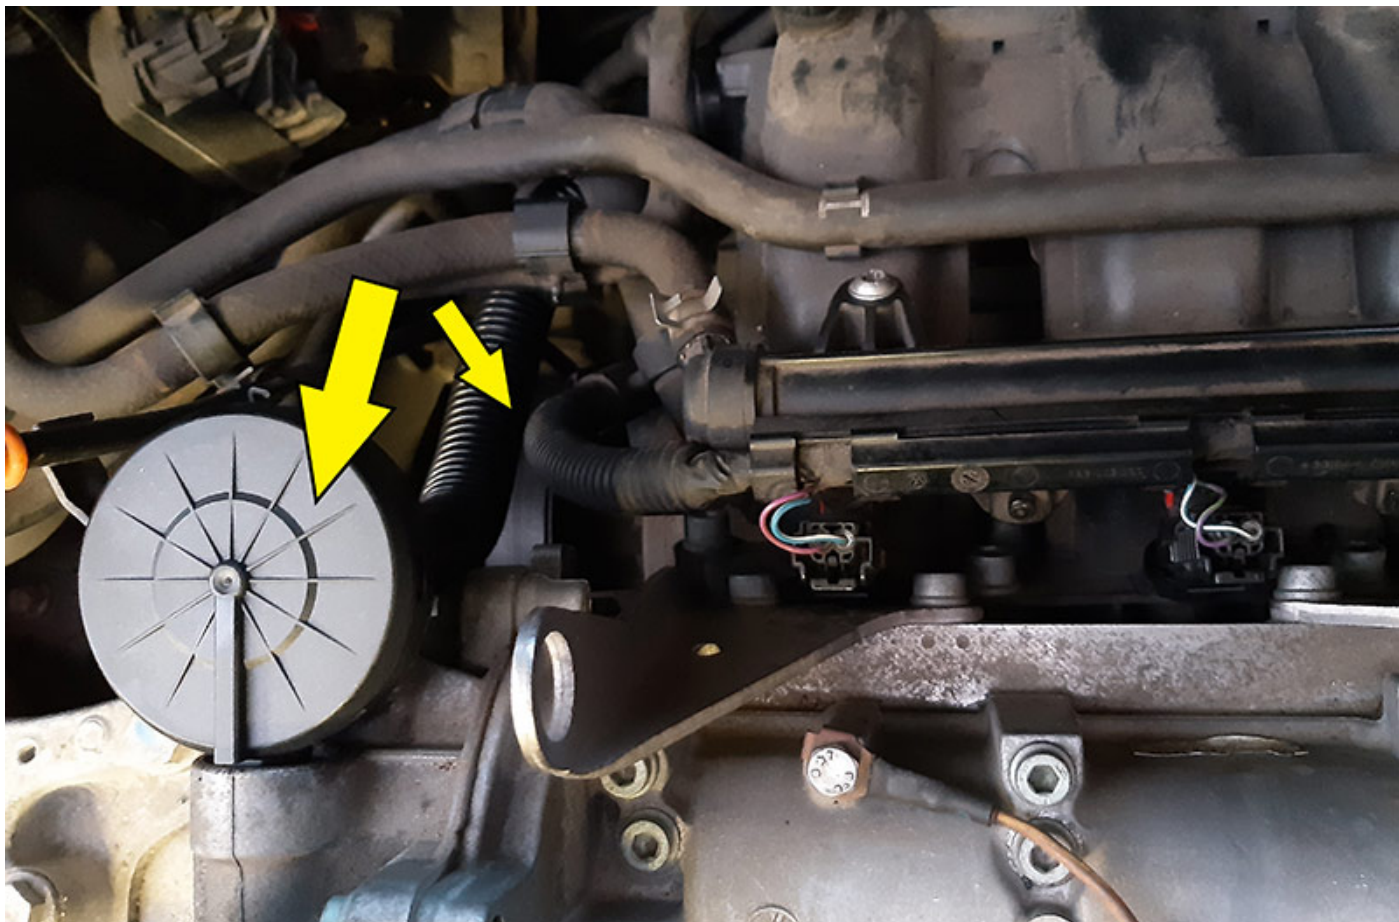
Uszkodzony plastikowy przewód zaworu odpowietrzającego silnika ([zdj. 1](#)) może być przyczyną nierównej pracy silnika w wyżej wymienionych pojazdach. Zassanie niewłaściwego powietrza może również powodować problemy podczas badania emisji spalin.  
W takim przypadku zlokalizowanie miejsca przetarcia ([zdj. 2](#)) może być trudne. Ponadto nie zawsze słychać odgłosy nieszczelności. Zależy to od prędkości obrotowej i wibracji silnika.  
Aby usunąć problem, należy zdjąć górną pokrywę silnika. Wykręć obie śruby zaworu odpowietrzającego (który jest przymocowany na górze do silnika). Odłącz przewód odpowietrzający od kolektora dolotowego. Wymień zawór z przewodem. Upewnij się, że wąż jest prawidłowo ułożony.
