## VW T6 – Nieszczelność w układzie SCR, wyciek AdBlue

| Producent | Volkswagen |
| Model pojazdu | T6 |
| Silnik | 1,6 TDI + 2,0 TDI |

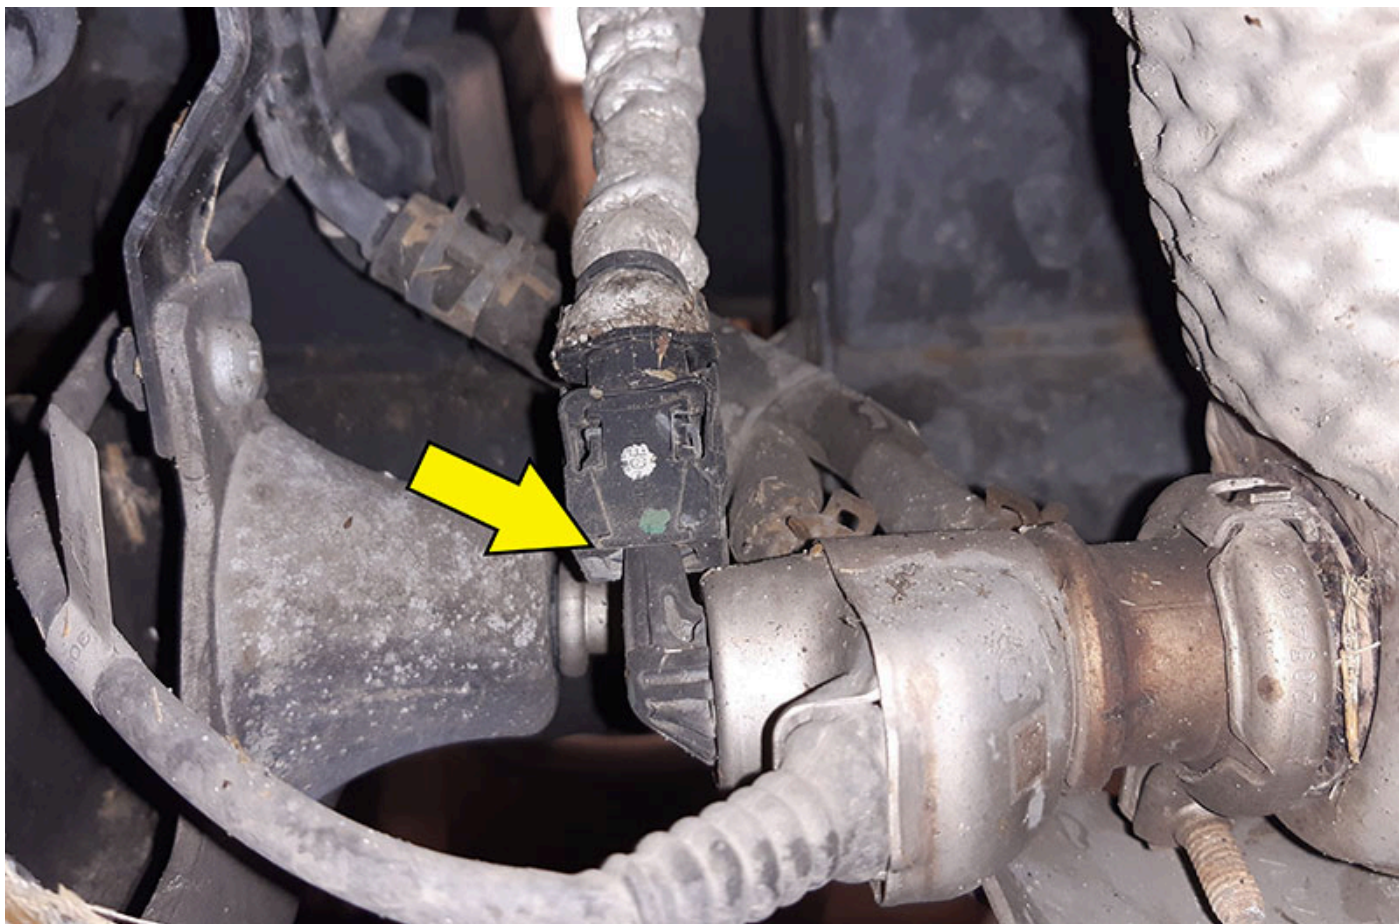
W powyższych pojazdach z układami selektywnej redukcji katalitycznej (SCR), może dojść do nieszczelności w obszarze komponentów SCR. W tym przypadku należy zwrócić szczególną uwagę na połączenie między wtryskiwaczem AdBlue a przewodem zasilającym AdBlue. AdBlue może wyciekać, ponieważ przewód zasilający nie jest połączony całkowicie z wtryskiwaczem.  
Aby usunąć problem, należy wymienić przewód zasilający AdBlue i wyczyścić wtyczkę wtryskiwacza. Sprawdź, czy przewód jest połączony prawidłowo z wtryskiwaczem.  
Informacje te mogą również dotyczyć innych modeli pojazdów z tym samym układem SCR.
