## VW T6 – Nierówna praca silnika

### Karta katalogowa

## Silnik pracuje nierówno: Świeci się lampka kontrolna silnika lub lampka kontrolna świec żarowych

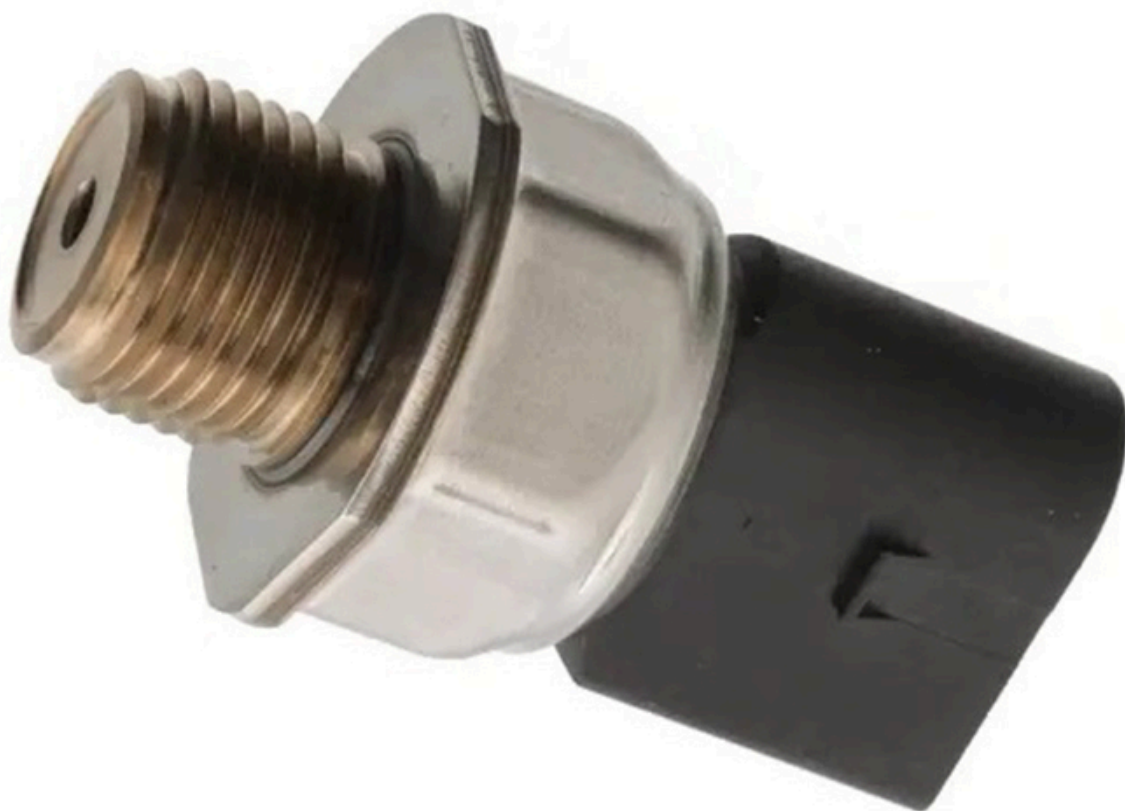
W ww. pojazdach może dojść do nierównej pracy silnika. Jednocześnie świeci się lampka kontrolna silnika i/lub lampka kontrolna świec żarowych. W pamięci błędów może być zapisany kod błędu P0191.  
Aby rozwiązać problem, należy sprawdzić wszystkie istotne dla systemu elementy elektryczne i mechaniczne, w tym zasilanie. Jeśli przyczyna usterki nie zostanie znaleziona, źródłem problemu może być czujnik ciśnienia szyny paliwowej (zdjęcie).  
Po wymianie czujnika należy skasować pamięć błędów i przeprowadzić jazdę próbną.
