VW Touareg - Unruhiges Fahrverhalten | HELLA

VW

Touareg

(7P5)

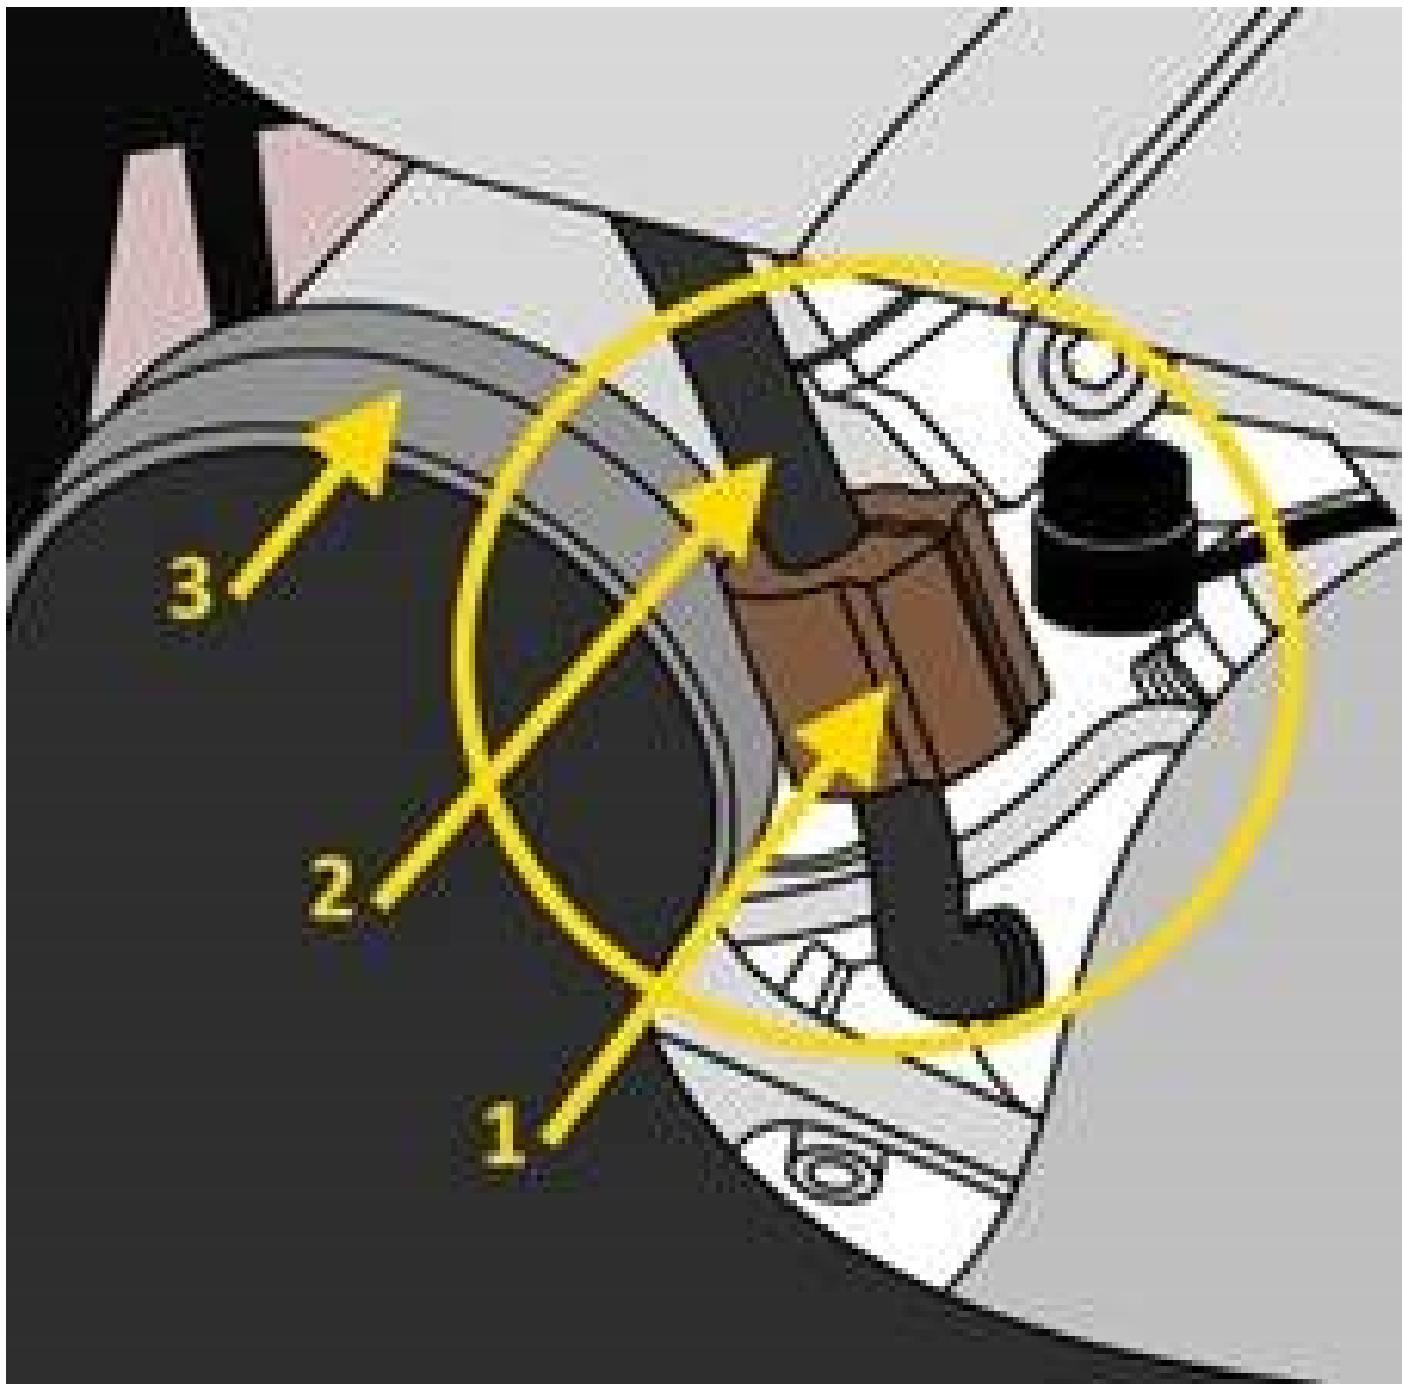
Wird oben genannter Problematik festgestellt, kann eine mögliche Ursache dafür ein beschädigter Kabelstrang im Motorraum sein.

In diesem Fall kann es zum Kontakt zwischen Motorkabelbaum (Bild Pos.2) und Druckrohrgehäuse (Bild Pos.3) kommen.

Dies kann zu Beschädigungen am Kabelbaum (Bild Pos.2) führen und in der Folge die genannten Fehlfunktionen auslösen.

Zum Ausschluss anderer möglicher Störungsursachen sollten elektrische und mechanische Systemtests (nach Fahrzeugherstellervorgaben), sowie eine Fehlercodeabfrage mittels eines geeigneten Diagnosegeräts erfolgen.

Zunächst den beschädigten Kabelbaum (Bild Pos.2), nach Fahrzeughersteller Angaben, instand setzen bzw. erneuern.

Sind keine weiteren Fehlfunktionen festzustellen, kann ein Distanzring (Bild Pos.1) (OE Nr. N 107 162 01) als Schutz vor erneuter Beschädigungen montiert werden.

Im Anschluss sollten eine Probefahrt, sowie eine erneute Fehlercodeabfrage, zur Überprüfung der Reparaturmaßnahme erfolgen.
