VW Touareg - Fehlerhafte Partikelfilterregeneration

Datenblatt

Hersteller	Volkswagen
Fahrzeugmodell	Touareg (7P5)
Motor	TDI (Diesel)
Baujahr	2010 - 2014
Symptom	Fehlerhafte Partikelfilterregeneration Reduzierte Motorleistung Motorkontrolllampe kann aufleuchten

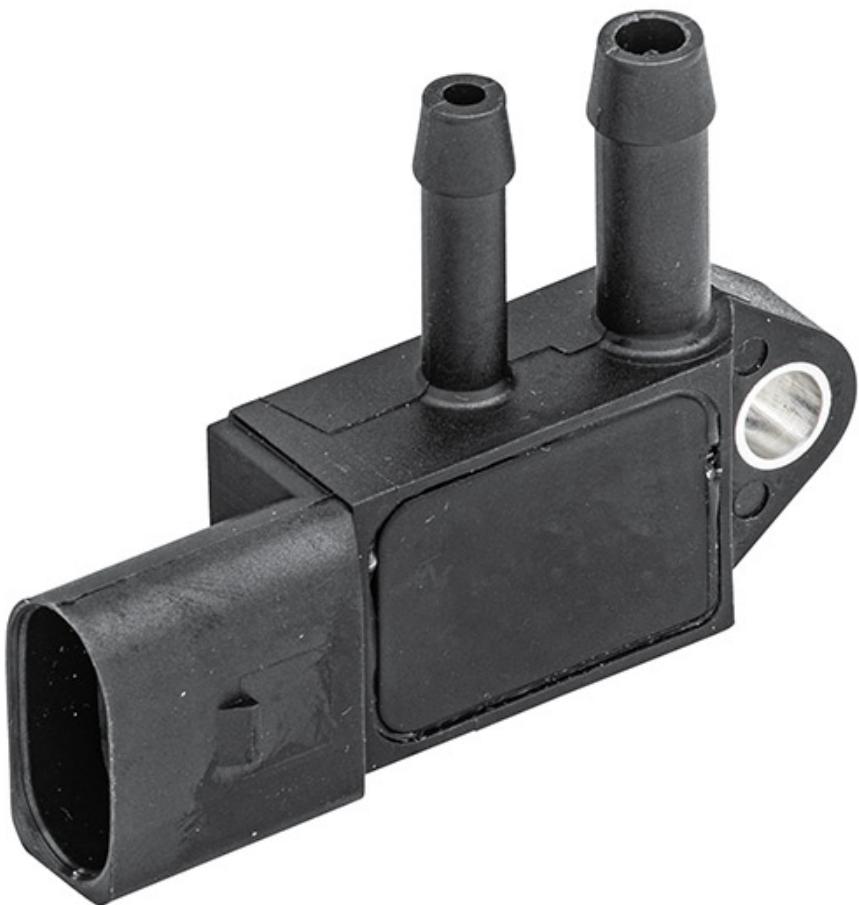
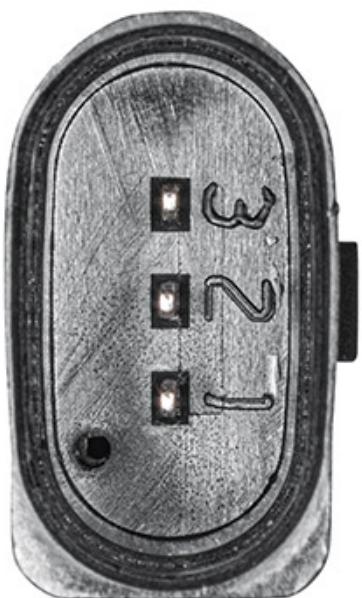
Wird die genannte Problematik festgestellt, kann eine mögliche Ursache ein defekter Abgasdifferenzdruck-Sensor sein.

Sind keine weiteren Fehlfunktionen festzustellen, ist der Abgasdifferenzdrucksensor zu ersetzen (passendes Ersatzteil von HELLA: 6PP 009 409-231 / OE-Artikelnummer: 059 906 051 A).
