## VW Up / Seat Mii / Skoda Citigo – Słaba moc silnika

### Słaba moc silnika: Kody błędów P0010, P0016, P0088, P0341 w sterowniku

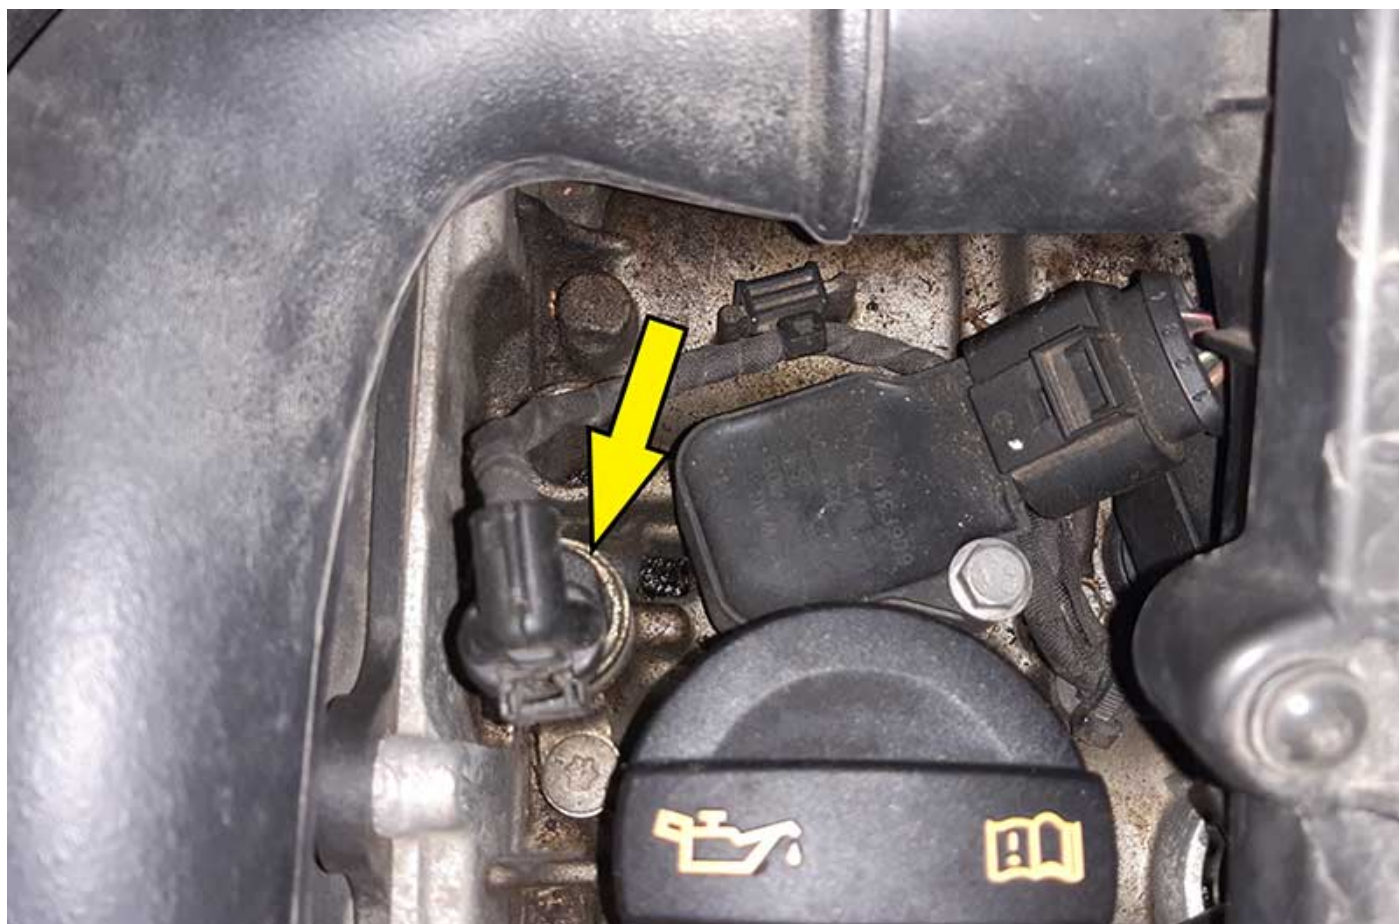
W wyżej wymienionych pojazdach może dojść do zmniejszenia mocy silnika. W pamięci błędów często zapisywane są kody błędów P0010/P0016/P0088/P0341. Odnoszą się one do układu zmiennych faz rozrządu lub pozycji wału korbowego/wałka rozrządu. Oprócz klasycznych źródeł błędów w obszarze rozrządu, szczególną uwagę należy zwrócić na zawór ciśnienia oleju układu zmiennych faz rozrządu (patrz zdjęcie). Zatkanie lub zanieczyszczenie nagarem otworów olejowych może prowadzić do wyżej wymienionych objawów. Zwykle przyczyniają się one do wadliwego działania wałka rozrządu. Aby temu zaradzić, można wyczyścić zawór ciśnienia oleju sterowania wałkiem rozrządu. W niektórych przypadkach korzystna jest natychmiastowa wymiana. Zaleca się również sprawdzenie obszaru otworu olejowego w głowicy cylindrów pod kątem zanieczyszczeń. Za pomocą urządzenia diagnostycznego (np. Hella Gutmann mega macs X) należy skasować pamięć błędów. Na koniec należy przeprowadzić jazdę próbną.
