BMW 118i — Ruídos incomodativos provenientes do compartimento do motor

Fabricante	BMW
Modelo	F21
Motor	N13
Ano de fabrico	Desde 2011
Sintoma	Ruídos incomodativos provenientes do compartimento do motor

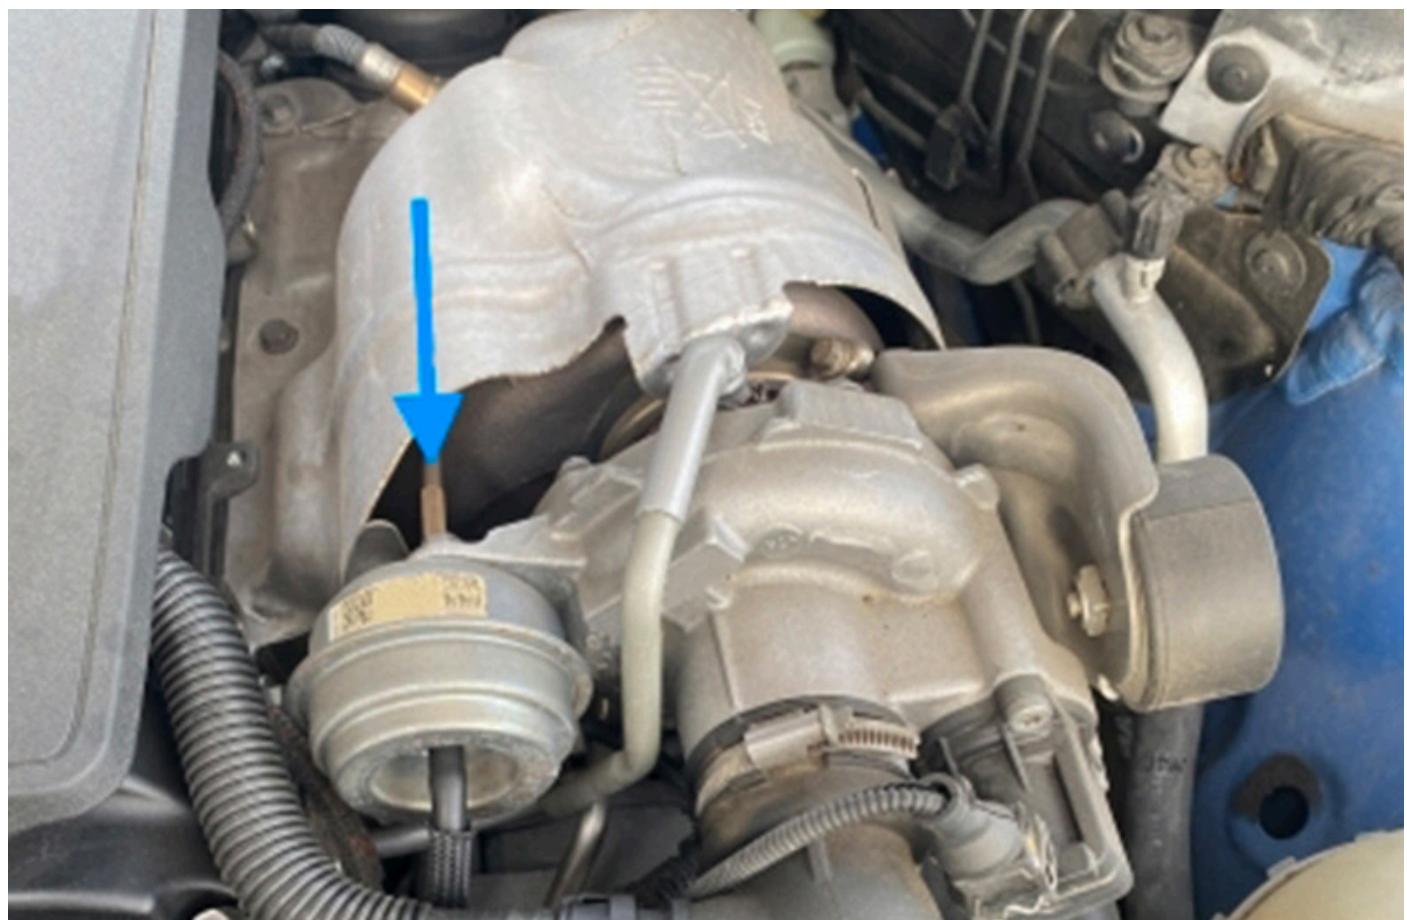
Ruídos de chocalhar provenientes do compartimento do motor, após o arranque a frio

Nos modelos supracitados podem ser audíveis ruídos de chocalhar incomodativos, provenientes do compartimento do motor, imediatamente a seguir ao arranque do motor. Os ruídos podem ser causados pela vibração das hastes de acionamento da tampa de bypass no turbocompressor.

Exercendo uma ligeira pressão, com uma chave de parafusos, no tirante da câmara do ar de sobrealmimentação (Figura), é possível verificar se o ruído sofre alguma alteração. Se, no âmbito não localização de erros não for encontrado qualquer outro defeito no mecanismo de hastes, pode ser instalada a atualização de software disponibilizada pelo fabricante do veículo. Com a atualização do software, é aumentado a ativação da unidade de vácuo durante a fase de aquecimento, compensando, assim, a folga de tolerância nas hastes. A atualização do software pode, por exemplo, ser realizada via Hella Gutmann [macsRemote Services](#) ou um aparelho de diagnóstico compatível com a tecnologia PassThru, da [gama Mega Macs](#). Além disso, é necessário um acesso registado ao portal online do fabricante automóvel. Se não dispuser do
