Ford Probe; Explorer, Windstar - falha do compressor | HELLA

Reabastecimento de óleo refrigerante adicional para modelos anteriores a 1996 - falha do compressor

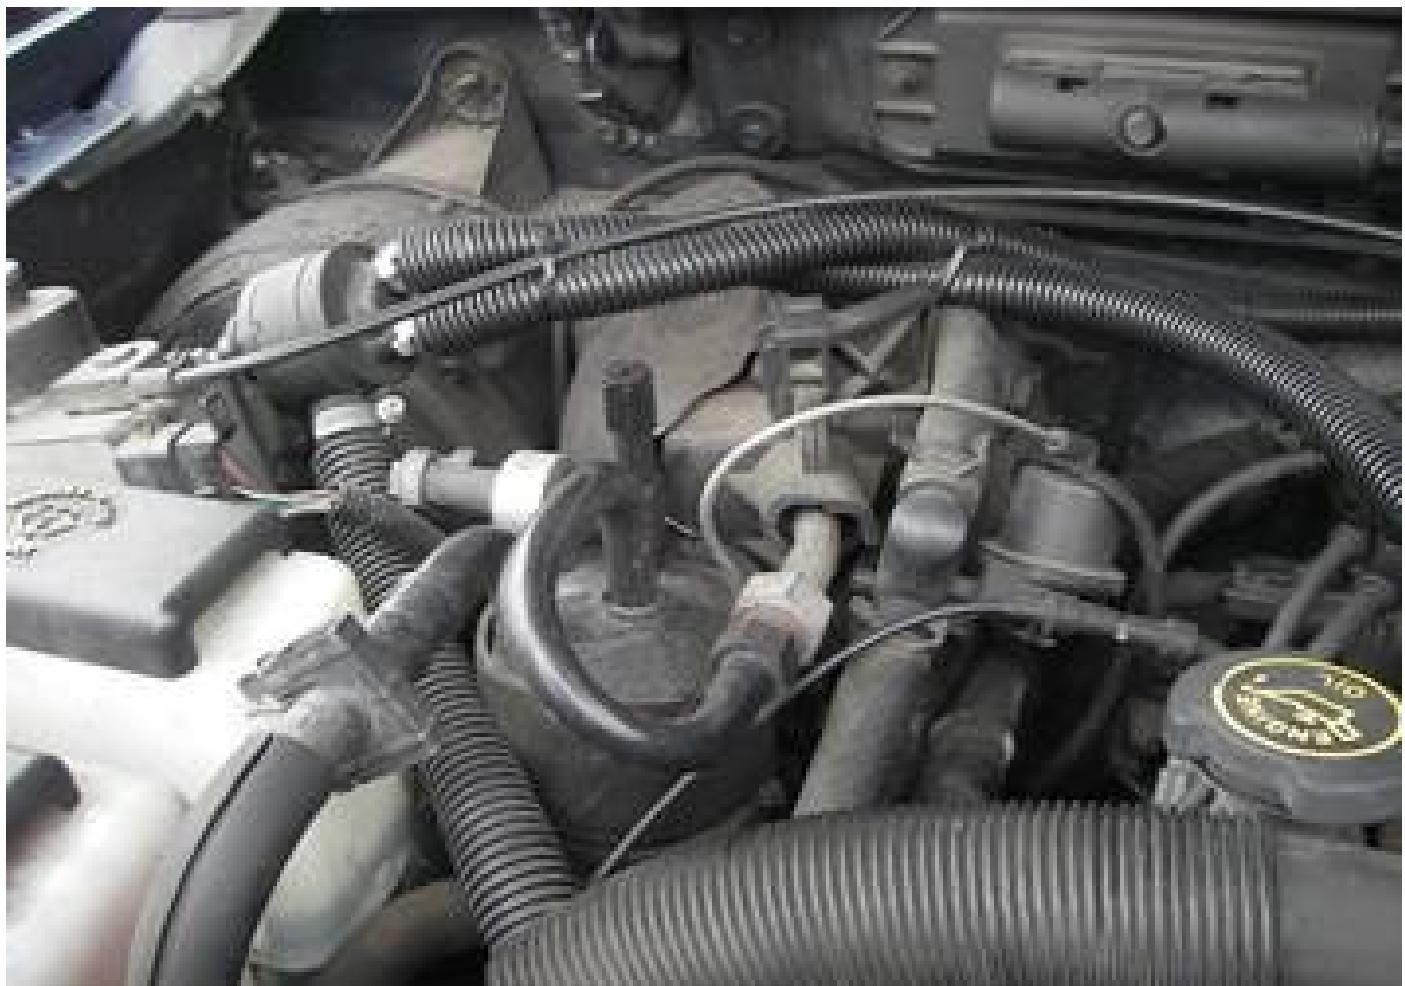
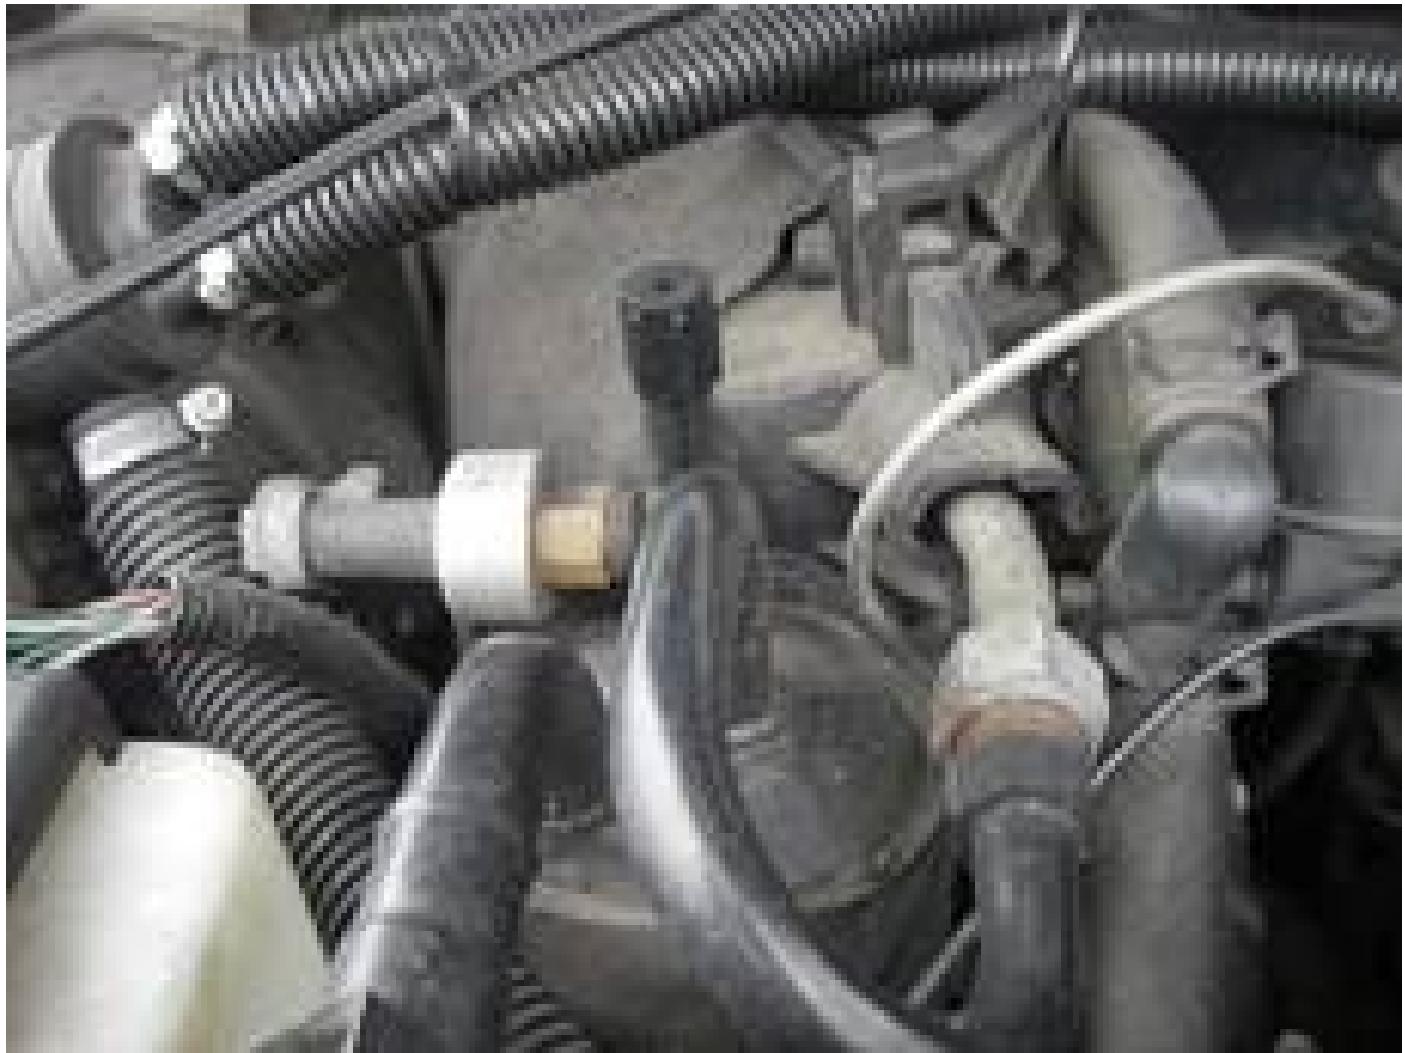
A Ford recomenda, por exemplo, reabastecer aproximadamente 60 ml de óleo durante a manutenção ou pequenas reparações no sistema de ar condicionado original. Esta quantidade deve ser adicionada antes de encher o sistema com líquido refrigerante. Os sistemas R134a da Ford podem ser distinguidos dos sistemas R12 por um autocolante especial na parte inferior do capô do motor e um anel de cor bege no interruptor de baixa pressão (ver figuras).
