## Kia Niro — Ruídos provenientes do compartimento do motor

| Sintoma | Ruídos provenientes do compartimento do motor |
| Código de erro | P2600 |

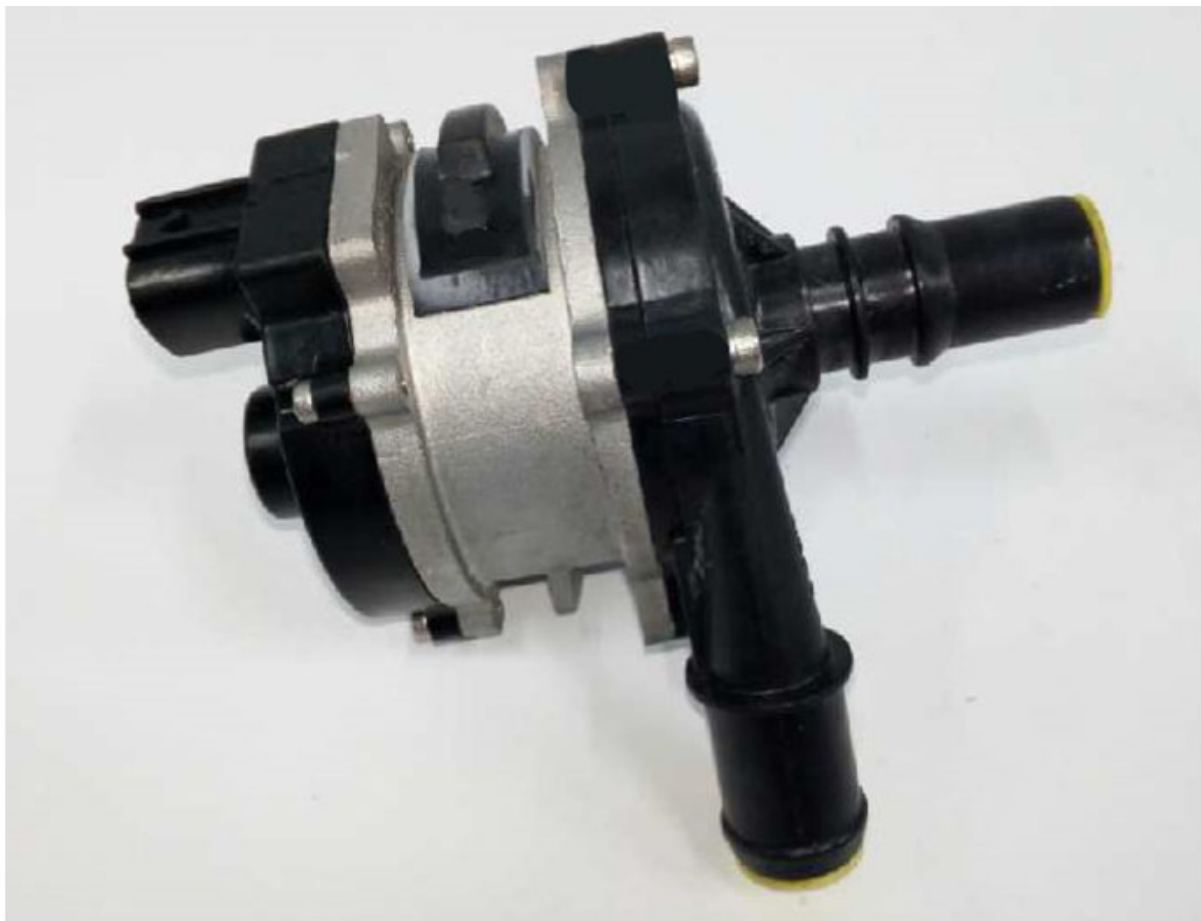
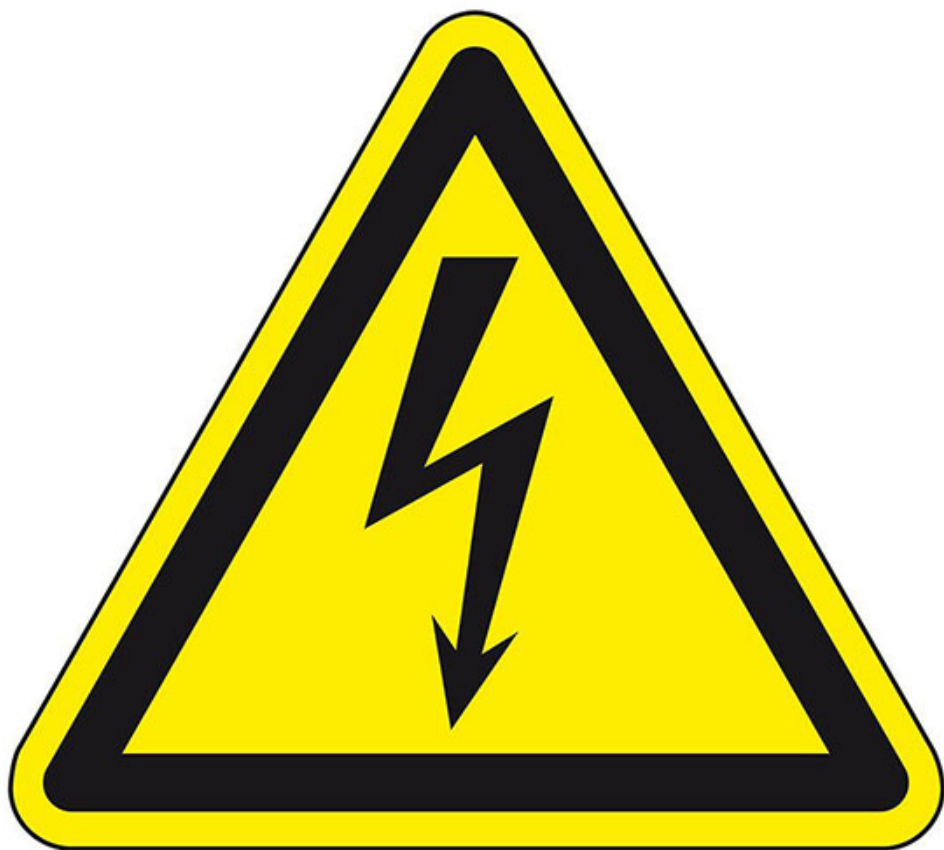
Se nos veículos supracitados forem detetados ruídos estranhos provenientes do compartimento do motor, estes podem dever-se a uma avaria na bomba elétrica do líquido de refrigeração. Frequentemente o código de erro P2600 (bomba do líquido de refrigeração) está registado no módulo de comando. O problema pode dever-se a corrosão interna, provocada por infiltração de água no motor da bomba. Para resolver o problema pode proceder-se do seguinte modo:

- Remover a bomba do líquido de refrigeração e desmontar nos vários componentes
- Se não for detetada corrosão: Reparar a bomba com o kit de reparação (251000-3HZ0FFF)
- Substituir a bomba se for detetada corrosão

- Controlar o conector múltiplo da bomba do líquido de refrigeração relativamente a corrosão e, se necessário limpar/reparar
- Encher o sistema de refrigeração, purgar o ar e controlar a estanqueidade
- Eliminar a memória de erros
- Realizar uma prova de estrada
