# Mazda Modelo 5 - Estrangulamento do motor | HELLA

**Mazda**

**Modelo 5**

**Motor 2,0 Diesel (RF Turbo) 105 KW**

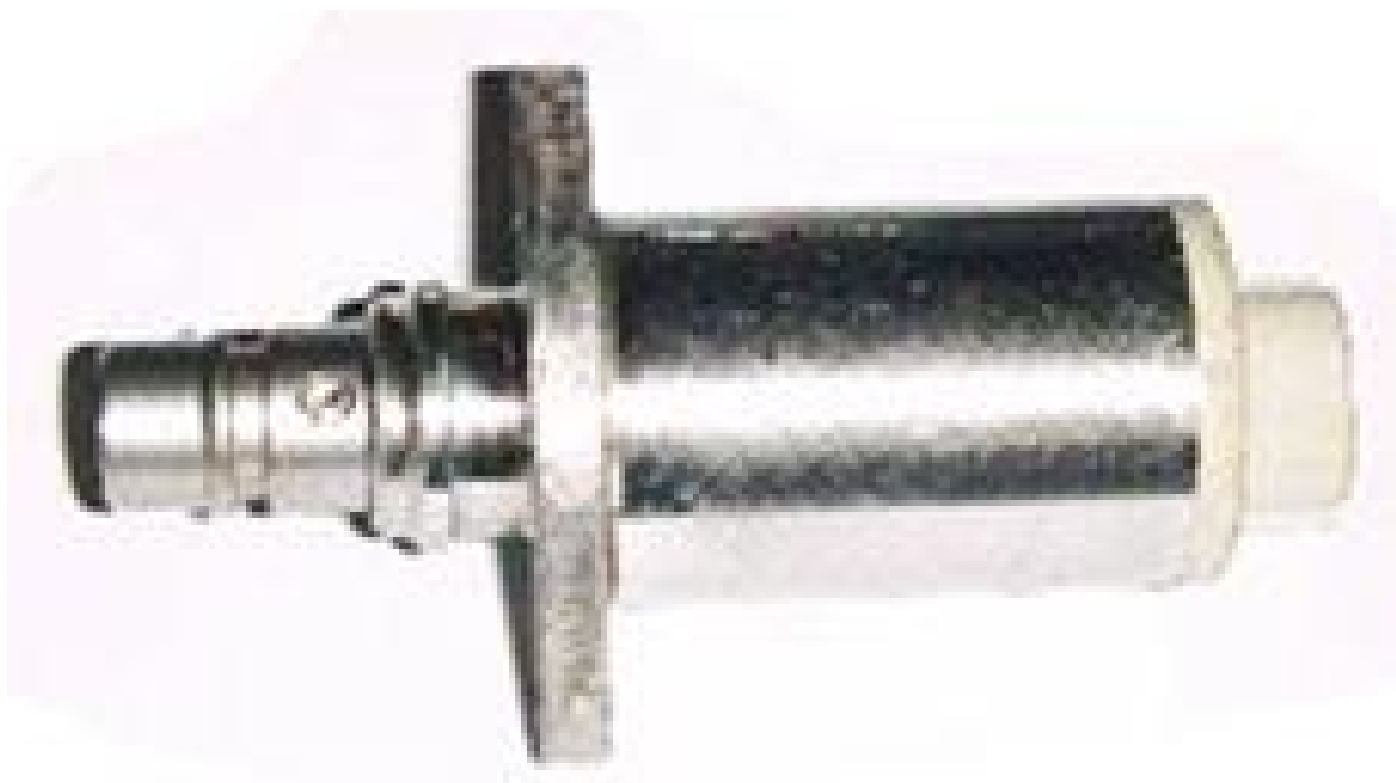
Figure 2

Se o cliente reclamar a falha acima mencionada, a causa poderá ser a válvula reguladora da pressão do combustível. Além disso, pode ainda ser reclamada uma perda de potência ocasional e dificuldades no arranque do motor a frio. Neste caso deve-se substituir a válvula reguladora (v. fig. 1). Esta pode ser encomendada através da ref. 294009-0120. A válvula situa-se na parte traseira da carcaça da bomba de alta pressão (v. fig. 2).
