# **Mercedes Classe A — Os calços de travão de disco | HELLA**

**Classe A, tipo: W 168**

**Desgaste irregular ou elevado dos calços de travão de disco**

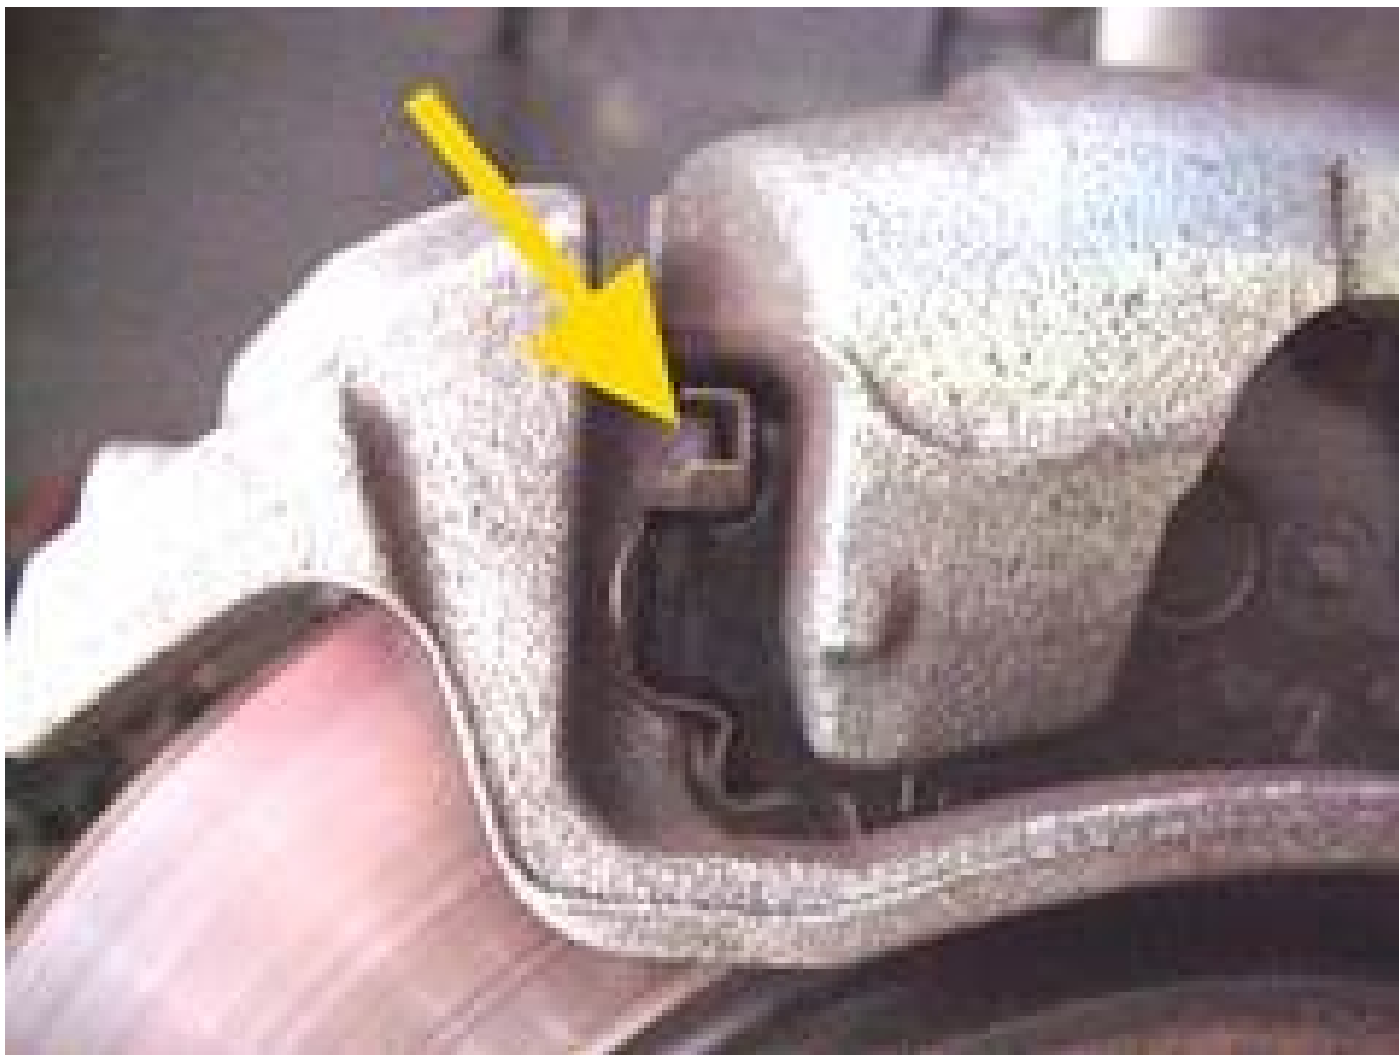
Travões encravados e desgaste irregular ou elevado dos calços de travão são reclamações frequentes em sistemas de travagem com chapas de guia em aço inoxidável. Uma das causas é a sujidade e a corrosão que se acumulam por baixo das chapas (Figura). Isto faz com que as chapas de guia fiquem abauladas para cima e bloqueiem os calços de travão.

Neste caso, uma folga insuficiente dos calços de travão leva a sobrecargas térmicas em estado travado e não travado.

No âmbito da manutenção do travão de roda, é necessário limpar a sujidade e a corrosão das superfícies de apoio no suporte da pinça e tratá-la com proteção anticorrosiva. Também é necessário aplicar massa lubrificante nas chapas de guia em aço inoxidável.

Recomendamos o lubrificante permanente sem metal HELLA. (8DX 355 370-011)
